Detaljplan Vattentorns- berget, Strömstad

Bergteknisk utredning och markradonundersökning

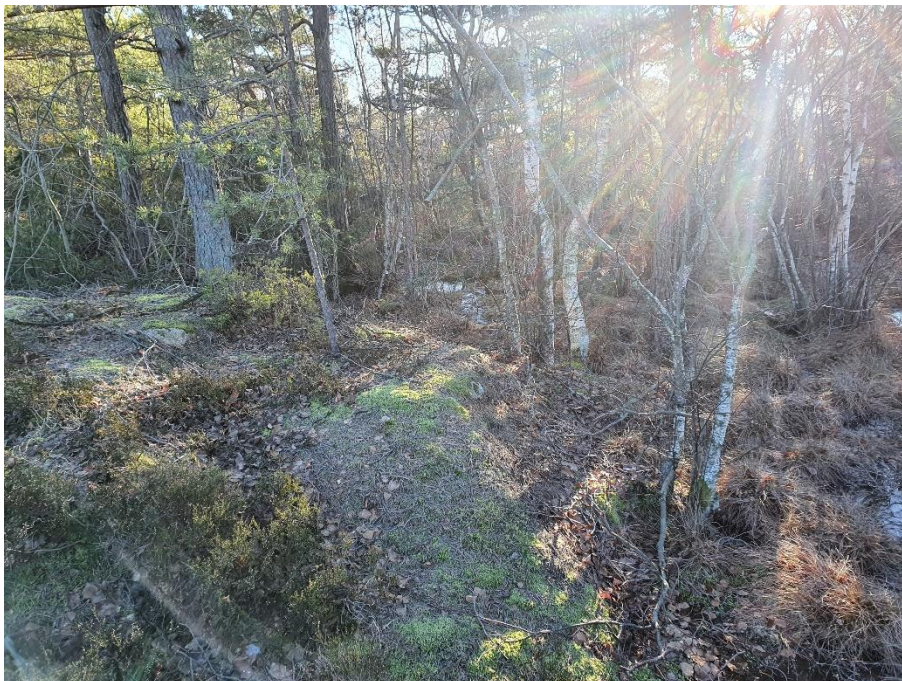
Avrinningsförhållandena domineras av ytavrinning på bergytan. Mindre ansamlingar av stående vatten förekommer i små sänkor (Figur 3.2.1.). Is förekommer på bergytan och i de naturliga slänterna mot Tallstigen.

Figur 3.2.1. Sänka med tunt jordtäckte, vegetation och vattensamlingar.

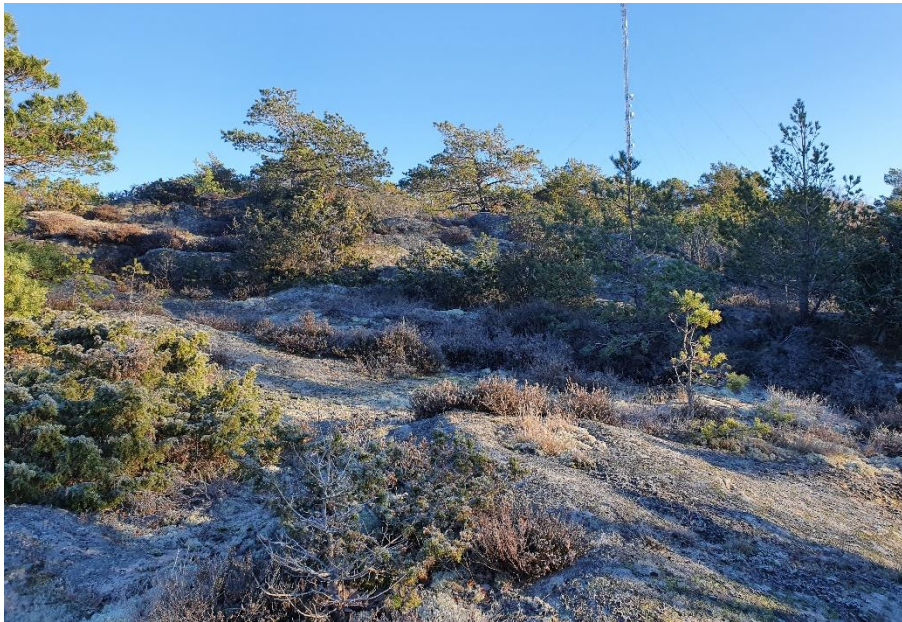
Huvuddelen av området utgörs av en flack eller svagt lutande bergyta med enstaka bergskanter som är lägre än 1 m. Figur 3.3.1 visar ett parti väster om den planerade bebyggelsen mitt i området.

Figur 3.3.1. Bergytan sluttar svagt upp mot öster. Masten står bakom vattentornet.

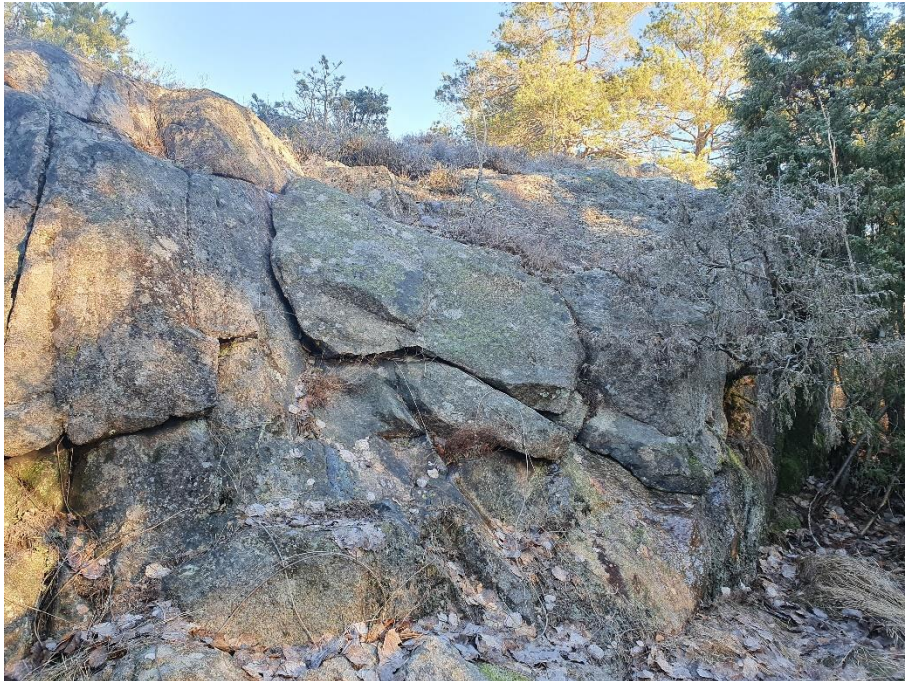
Områdets södra gräns utgörs av upp till 5 m höga bergsbranter, ställvis med vacker skulptering av inlandsisen. Enstaka utglidande eller nedfallna block från recent tid förekommer men bedöms ej utgöra risk för nedfall på byggnader eller personer (Figur 3.3.2). De flesta av blocken som ligger i lösmarken nedanför slänterna är gamla, från istidens slut; de är ofta rundade vilket visar att detta har varit en gammal strandlinje (Figur 3.3.3).

Figur 3.3.2. Utglidande skiva i bergsbranten öster om områdesmitt.

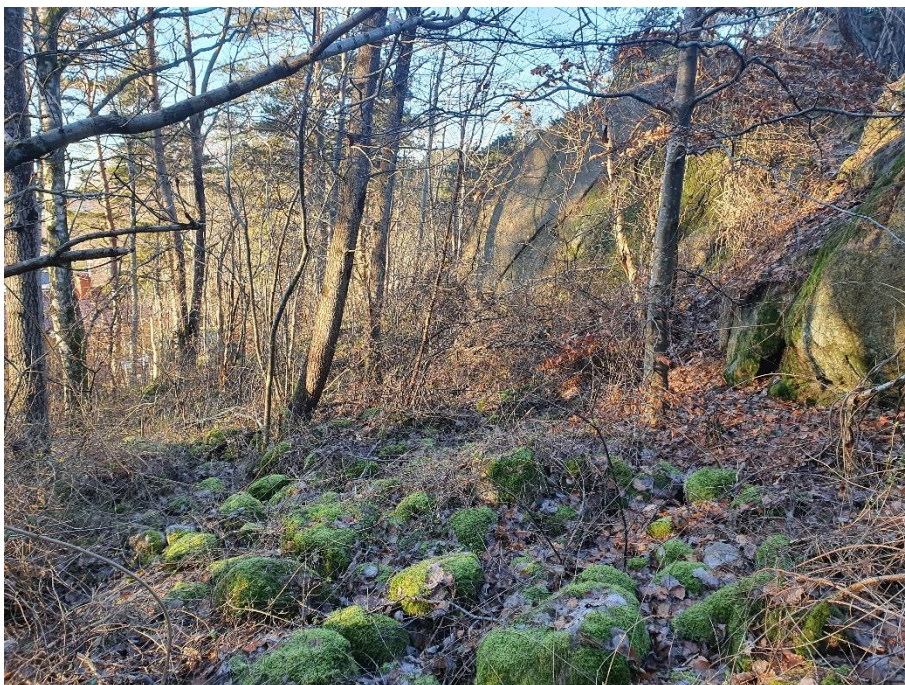
Figur 3.3.3. Rundade block i en gammal strandlinje under bergslänten i områdets sydvästra del.

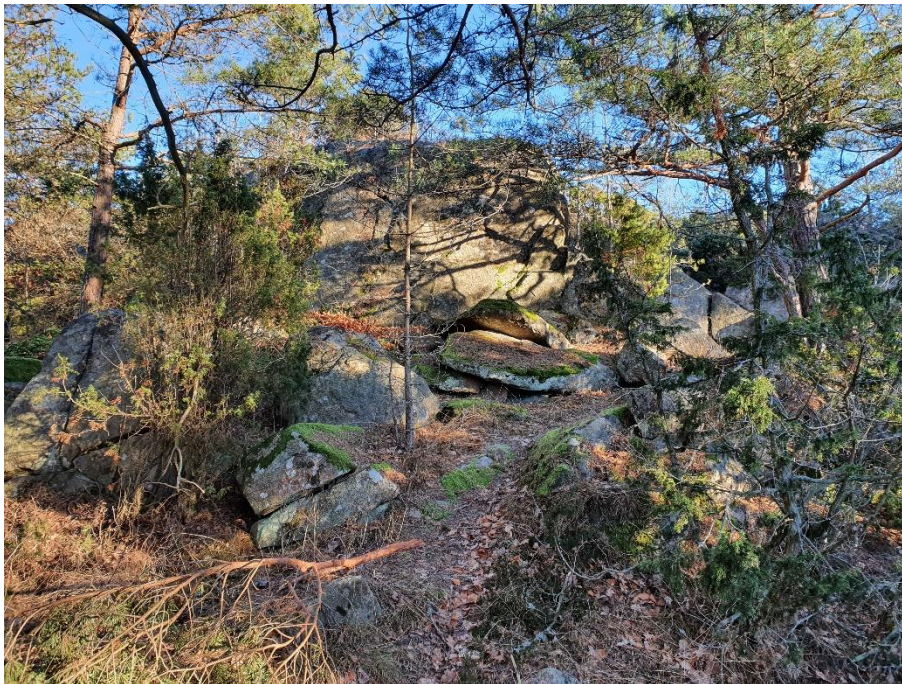
I områdets västra del finns en 2-5 m hög bergskant i anslutning till den planerade västra byggnaden. Enstaka utfallna block finns här men de bedöms ej utgöra risk för nedfall vid bergschakt eller efter avslutad byggnation. De redan utfallna blocken är stabila. Se Figur 3.3.4.

Figur 3.3.4. Bergskant med stabilt vilande block, öster om planerad bebyggelse vid Södra Linnégatan.

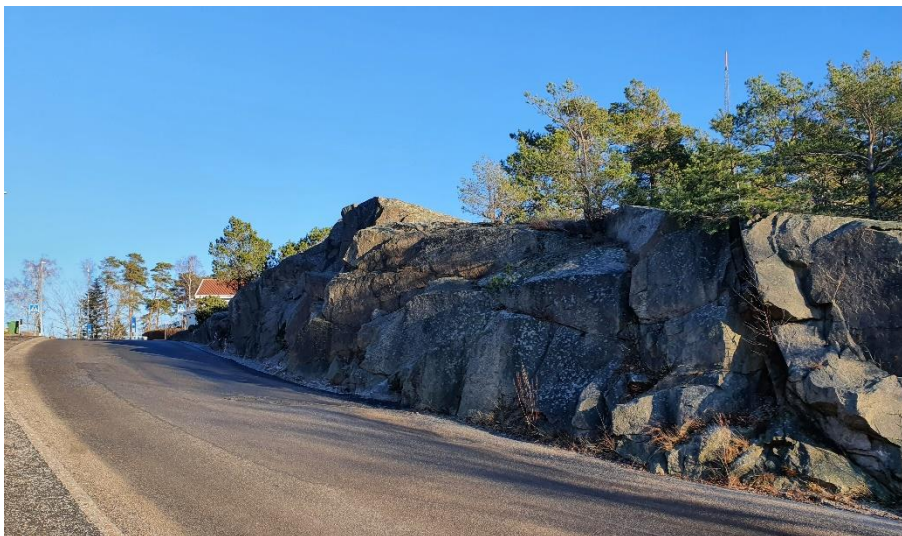
Vägsränningarna längs Södra Linnégatan och Tornstigen bedöms vara stabila (Figur 3.3.5 och 3.3.6).

Figur 3.3.5. Den högsta delen av vägsränningen längs Södra Linnégatan.

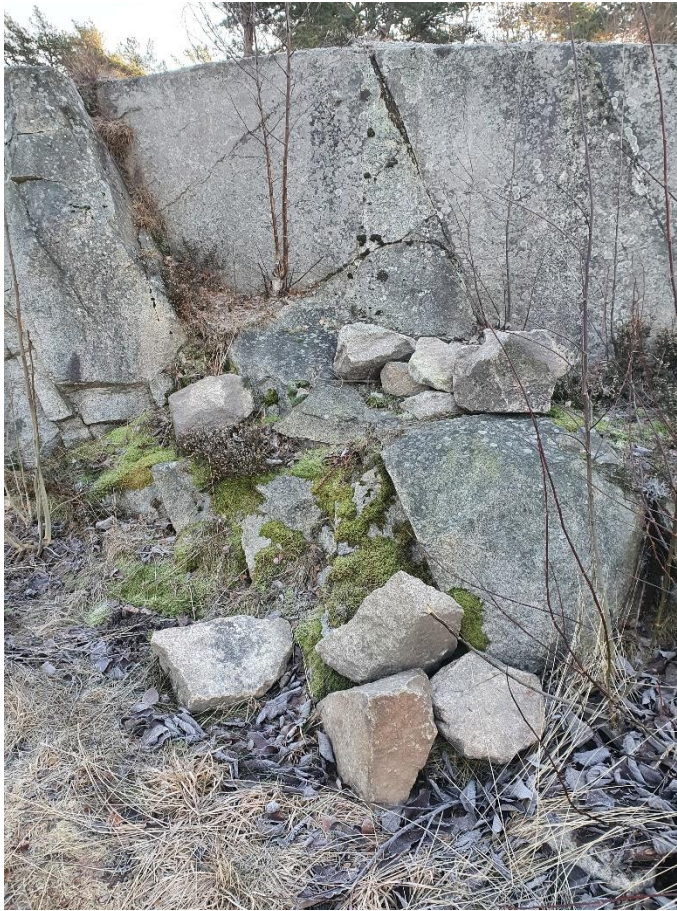
Figur 3.3.6. Detalj av skärningen längs Tornstigen, med ditlagda block.

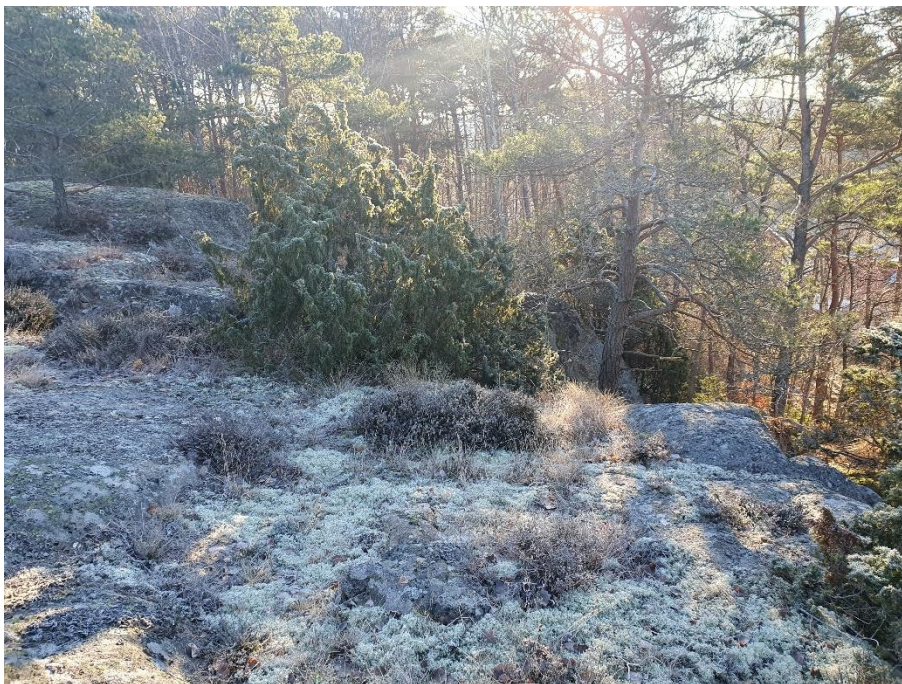
Grundläggning bedöms kunna utföras fram till släntkrön längs den södra bergsbranten. Slänterna bedöms vara stabila och sprickgeometrierna är inte ogynnsamma för planerad byggnation intill släntkrön.

Figur 7.1. Byggnation kan utföras fram till släntkrön. Bild tagen strax öster om den planerade bebyggelsen vid Södra Linnégatan.
