Detaljplan Källviksdalen, Strömstads kommun

Bergteknisk utredning

Uppdragsnr: U22075
Uppdragsledare: Helena Kiel
Handläggare: Helena Kiel, Axel Kilbo Pehrson
Granskare: Peter Danielsson

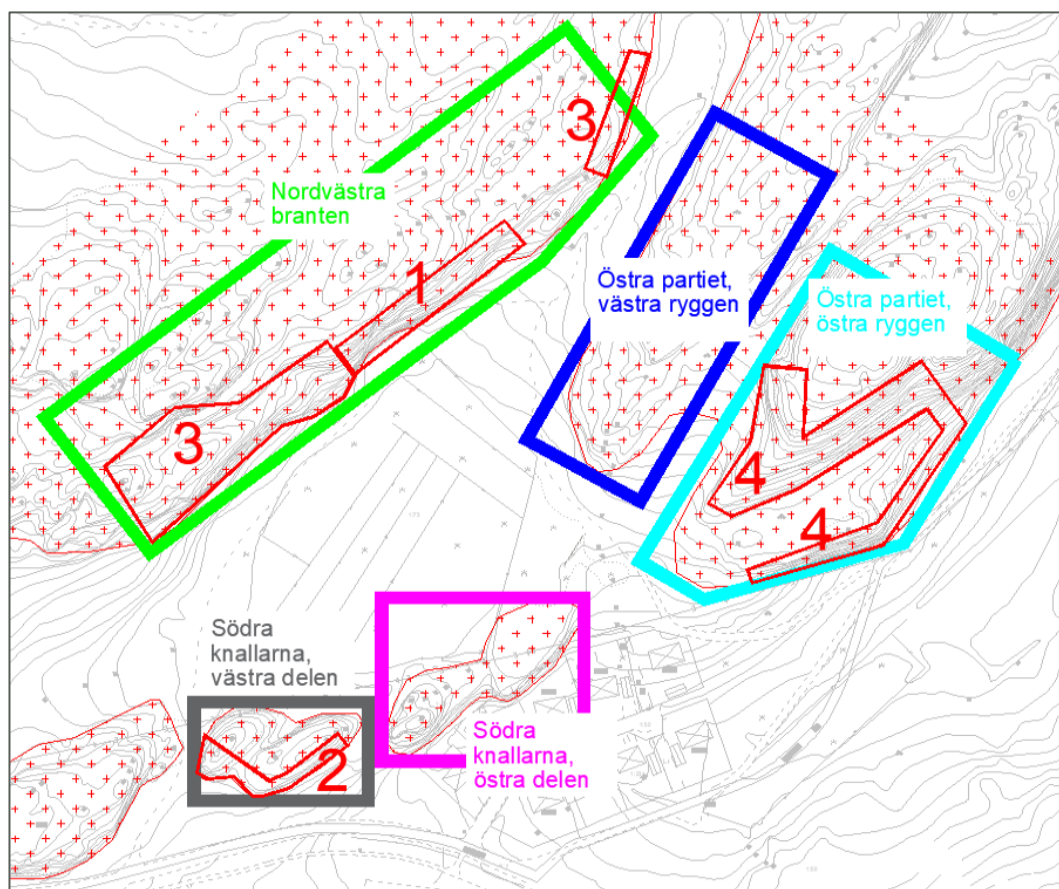
Figur 4.1. Översiktsbild med delområden som beskrivs i texten. och. Röda siffror anger områden med identifierad risk för blocknedfall, se avsnitt 5.

- Bergsbrantens norra och södra delar bedöms huvudsakligen vara stabila i dagsläget.
- Mitt delen av bergsbranten bedöms ej vara stabil i dagsläget (punkt 1 i Figur 4.1). Här dominerar flacka sprickor som bildar överhäng och som skärs av av sprickor i sprickgrupp 2 och 4.

- De östra bergsknallarna bedöms vara stabila.
- Den västra bergsknallens södra sida bedöms ej vara stabil i dagsläget men ligger utanför aktuellt detaljplaneområde (punkt 2 i Figur 4.1).

1. Mittdelen av den nordvästra bergsbranten: risk för utfall från överhäng föreligger (Foto 2 och 3, punkt 1 i Figur 4.1).
2. Den västra bergsknallens sydöstra ände: risk för utfall från stora överhäng föreligger (Foto 11, punkt 2 i Figur 4.1). Detta ligger dock utanför aktuellt detaljplaneområde.

Behov av stabilitetshöjande åtgärder föreligger i punkt 1 enligt avsnitt 5 och eventuellt i punkt 2 om denna tas med under aktuell detaljplan. Dessa åtgärder bör utföras innan markarbeten under bergslänten påbörjas.

- För punkt 1 och delar av punkt 4 rekommenderas även att en skyddszon etableras ca 10 m ut från bergssidan. Inom denna zon får markarbeten ej utföras, för att minska risken för skadliga nedfall på arbetare under entreprenaden och på hus och personer i framtiden.
- För bergsknallarna i söder rekommenderas att bergschakt ej får utföras nära släntkrön till de redan bebyggda fastigheterna, för att förhindra kast och destabilisering av bergslänterna intill befintliga byggnader.

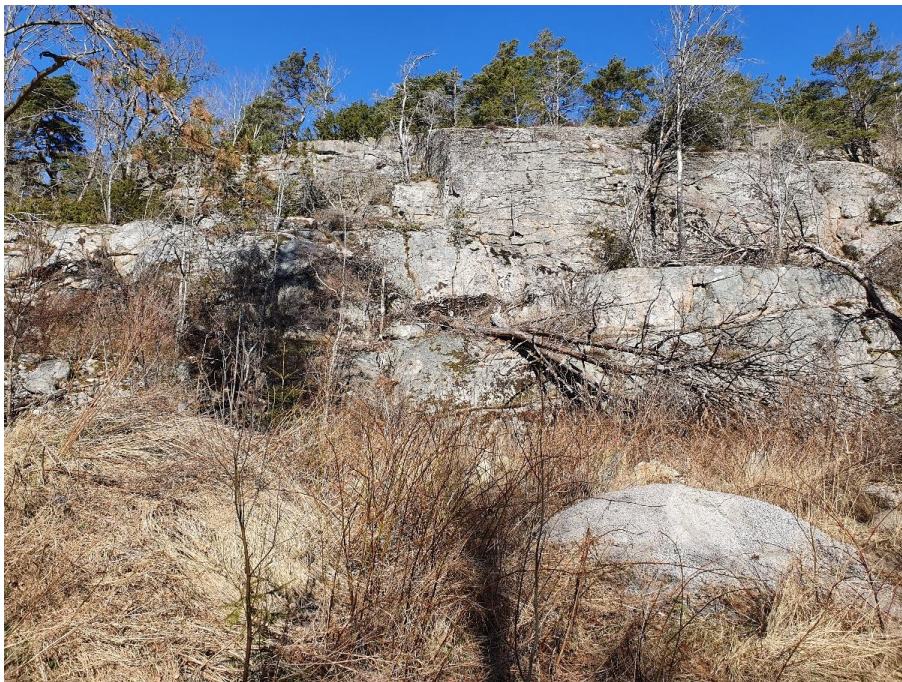
Foto 1. Den nordvästra bergsbrantens södra del. Vegetationen i förgrunden döljer en vall av strandblock i släntfot. Vy mot nordväst.

3. Den nordvästra bergsbrantens södra (Foto 1) och norra delar: risk för blocknedfall eller ytliga ras bedöms ej föreligga i dagsläget men enstaka block och skivor kan destabiliseras om bergschakt och andra markarbeten utförs i anslutning till dem (punkt 3 i Figur 4.1). Även blockslänten nedanför bergsbranten kan destabiliseras om schakt utförs i de lägre delarna av blockslänten.
4. Den östra bergsryggens södra och östra sidor (Foto 5-8, punkt 4 i Figur 4.1): risk för blocknedfall och ytliga ras bedöms ej föreligga i dagsläget men enstaka block och skivor kan destabiliseras om bergschakt och andra markarbeten utförs i anslutning till dem. Även blockslänter kan destabiliseras om schakt utförs i deras lägre delar. Dessa partier ligger dock till stora delar utanför aktuellt detaljplaneområde.

För punkt 3 och 4 enligt avsnitt 5 föreligger visst behov av stabilitetshöjande åtgärder. Dessa utförs i samband med entreprenaden men endast om markarbeten kommer att utföras i anslutning till dem eller om personer kommer att vistas regelbundet intill dem.

Åtgärderna behöver endast utföras under entreprenaden, och för punkt 3 och 4 enligt avsnitt 5 endast om markarbeten ska utföras i direkt anslutning till dem.

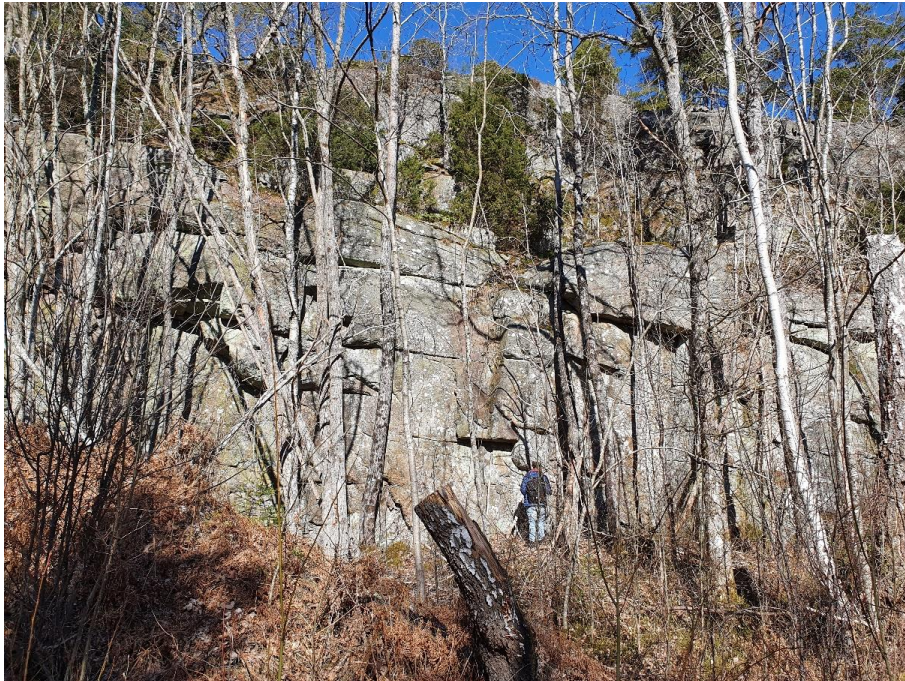
Foto 2. Mittdelen av den nordvästra bergsbranten, med överhäng. Vy mot nordväst.

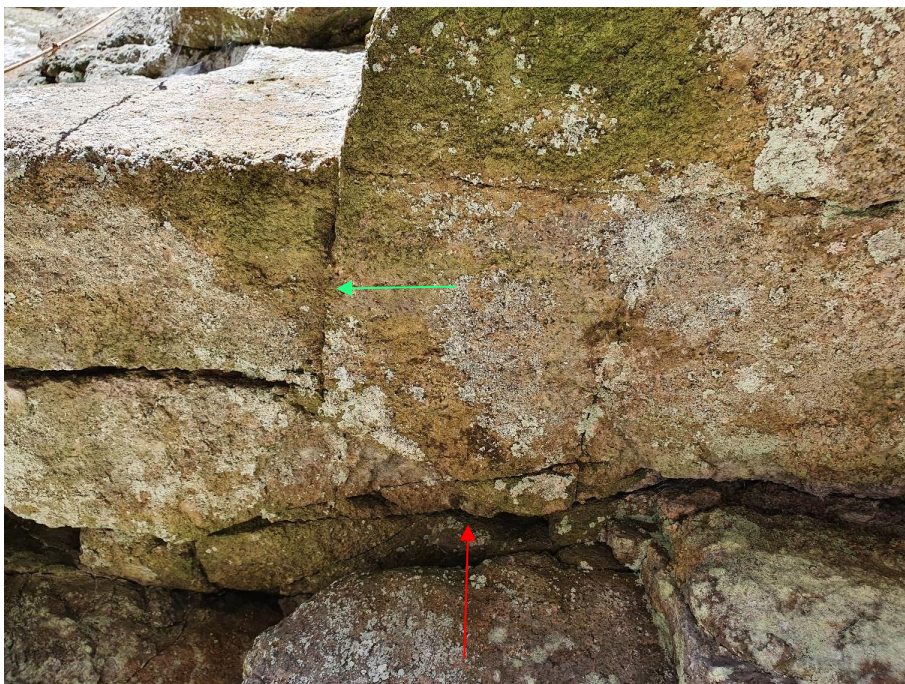
Foto 3. Detaljbild av ett överhäng med avskärande sprickor i bakkant (röd pil) och tvärs slänten (grön pil).

- Besiktning för att bedöma om förekommande block är lösa
- Eventuellt nedrensning av block
- Eventuellt bultning av överhäng

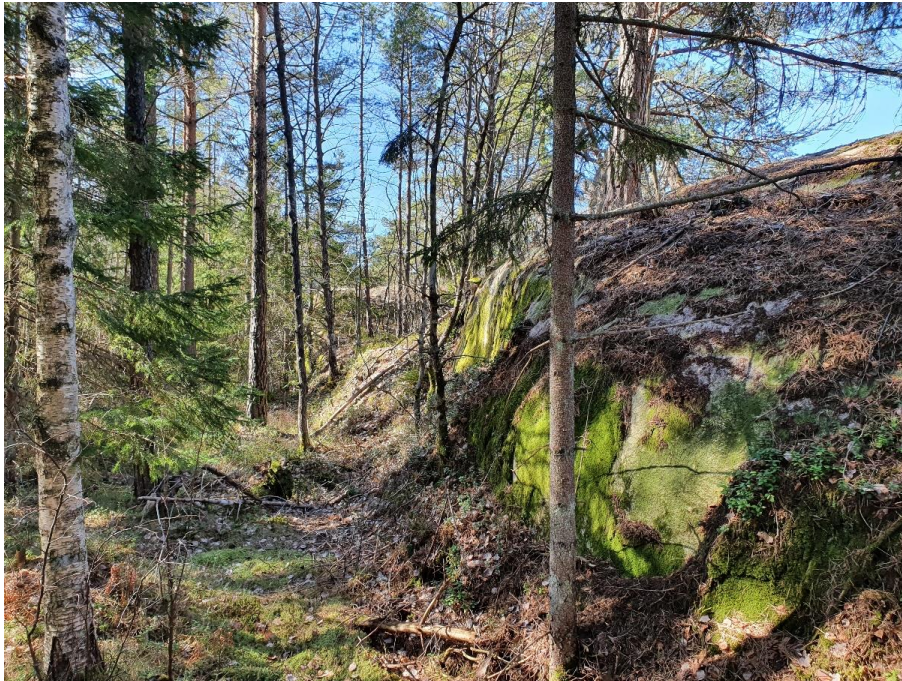
Foto 4. Den västra bergsryggens östra sida med rundade berghällar. Vy mot söder.

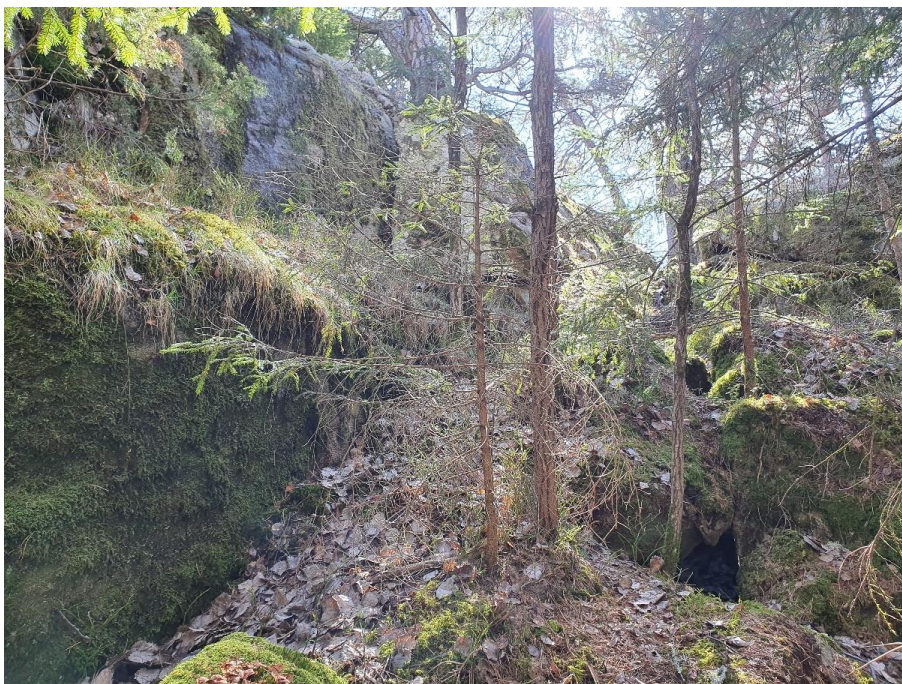
Foto 5. Ravinen i den östra bergsryggen, med utfallna block till höger. Vy mot öst.
(Utanför aktuellt detaljplaneområde.)

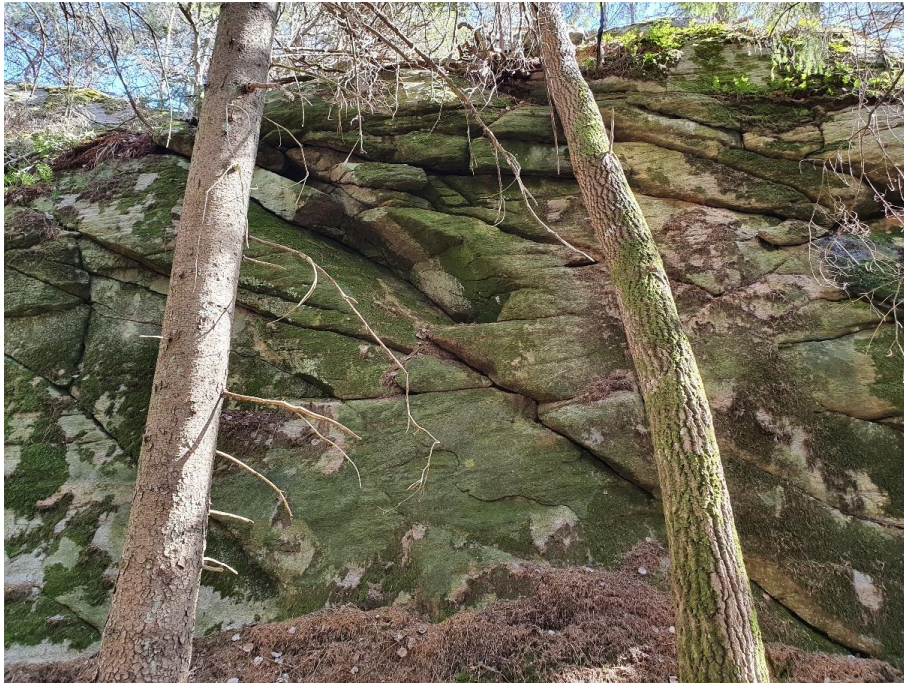
Foto 6. Den östra bergsryggens västra sida, blockig och skivig uppsprickning. Vy mot öst.

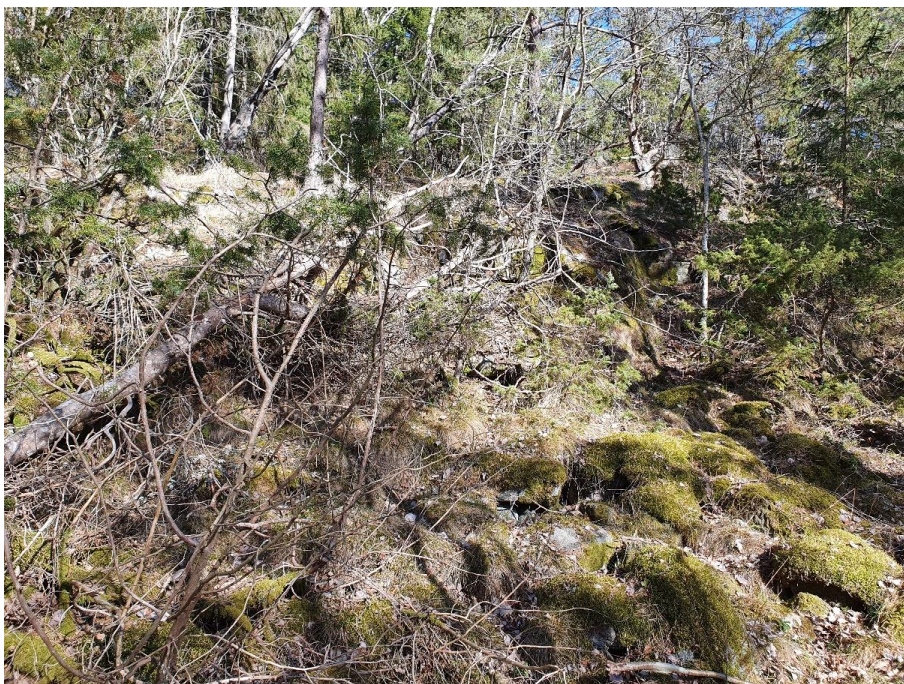
Foto 7. Den östra bergsryggens östra sida, övre etagen. Blockuppsprucket berg med utfallna block. Vy mot nordväst. (Utanför aktuellt detaljplaneområde.)

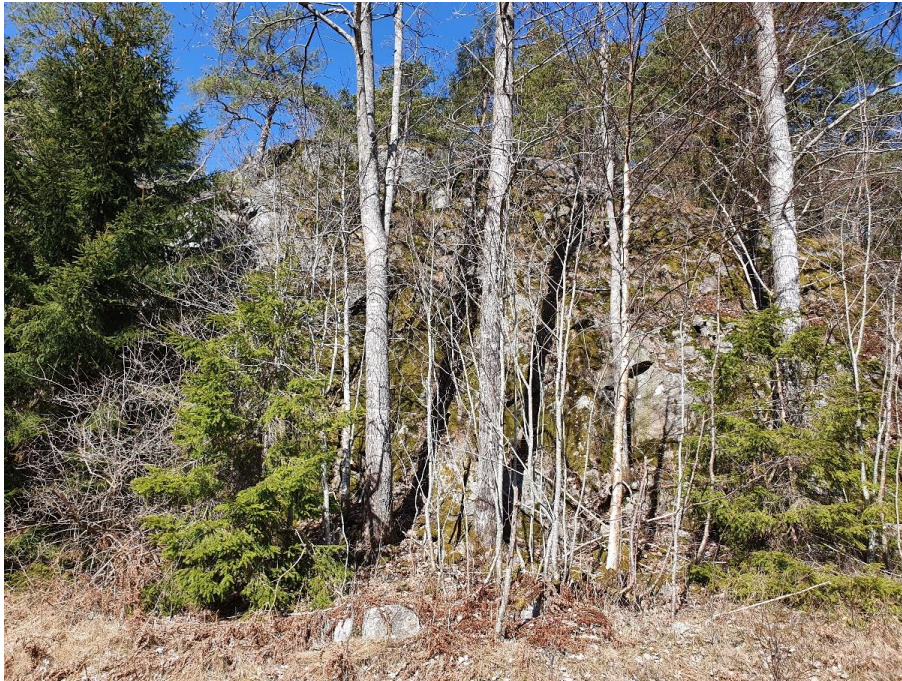
Foto 8. Den östra bergsryggens östra sida, nedre etagen vid vägen. Vy mot nordväst.

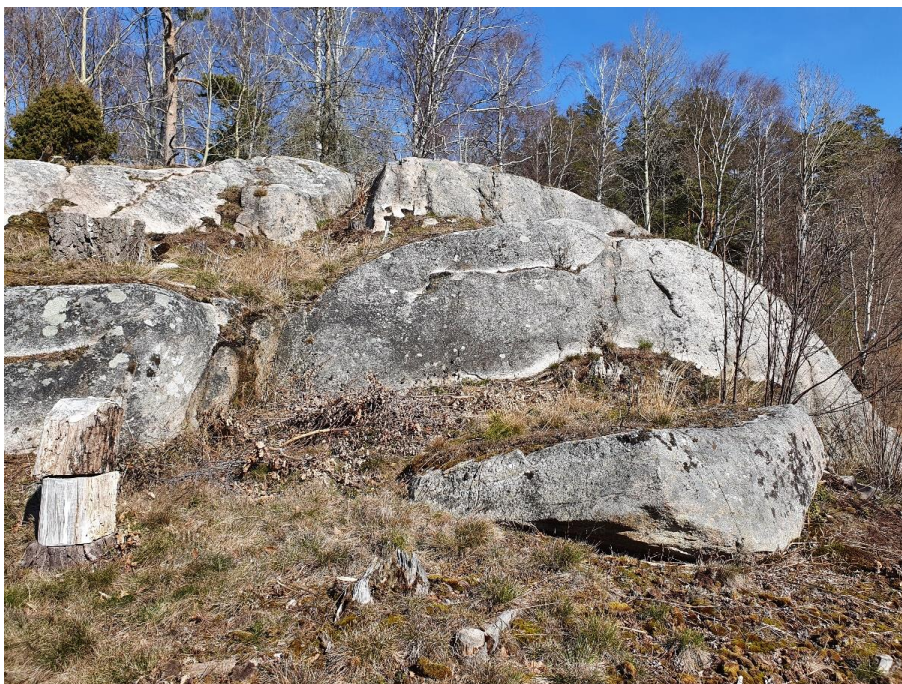
Foto 9. Den östra bergsknallen med rundad bergslänt mot fastigheten till höger. Vy mot öst.

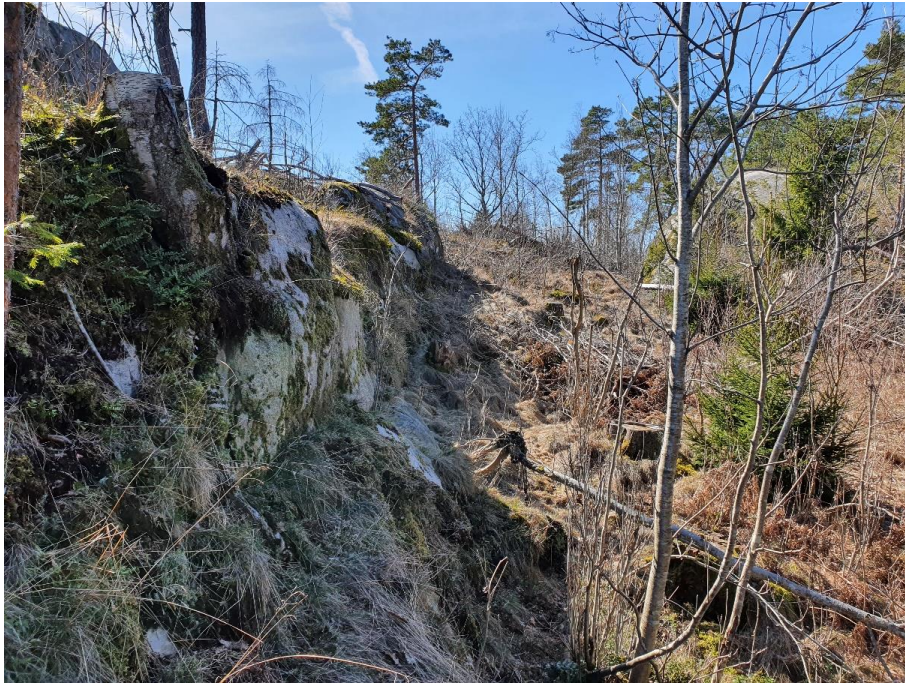
Foto 10. Mittknallens norra sida med berg uppstickande ur vegetation. Vy mot sydväst.

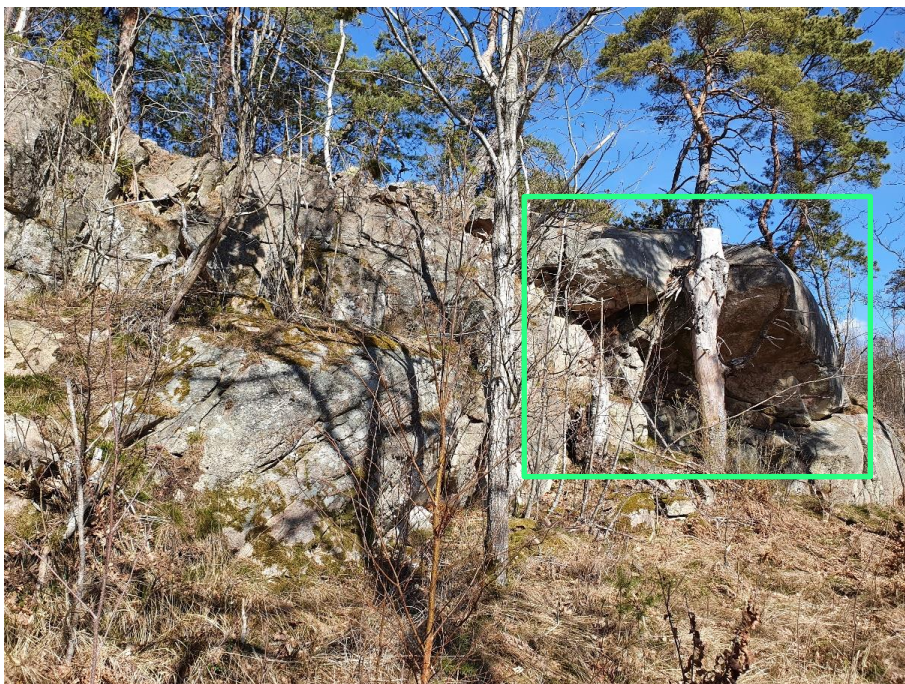
Den västra bergsknallen ligger utanför aktuellt detaljplaneområde vid anslutningsvägen till Källvik etapp 1 och representeras med mörkgrå färg i Figur 4.1. Berggrunden är blockuppsprucken och i den sydöstra änden noterades stora överhäng med avskärande sprickor i bakkant. Bergsknallen är även i övrigt blockuppsprucken längs sidorna som vetter mot vägarna.

Foto 11. Den västra bergsknallens sydöstra ände med blockuppsprucket berg och stora överhäng (grön ruta). Vy mot öst. (Utanför aktuellt detaljplaneområde.)

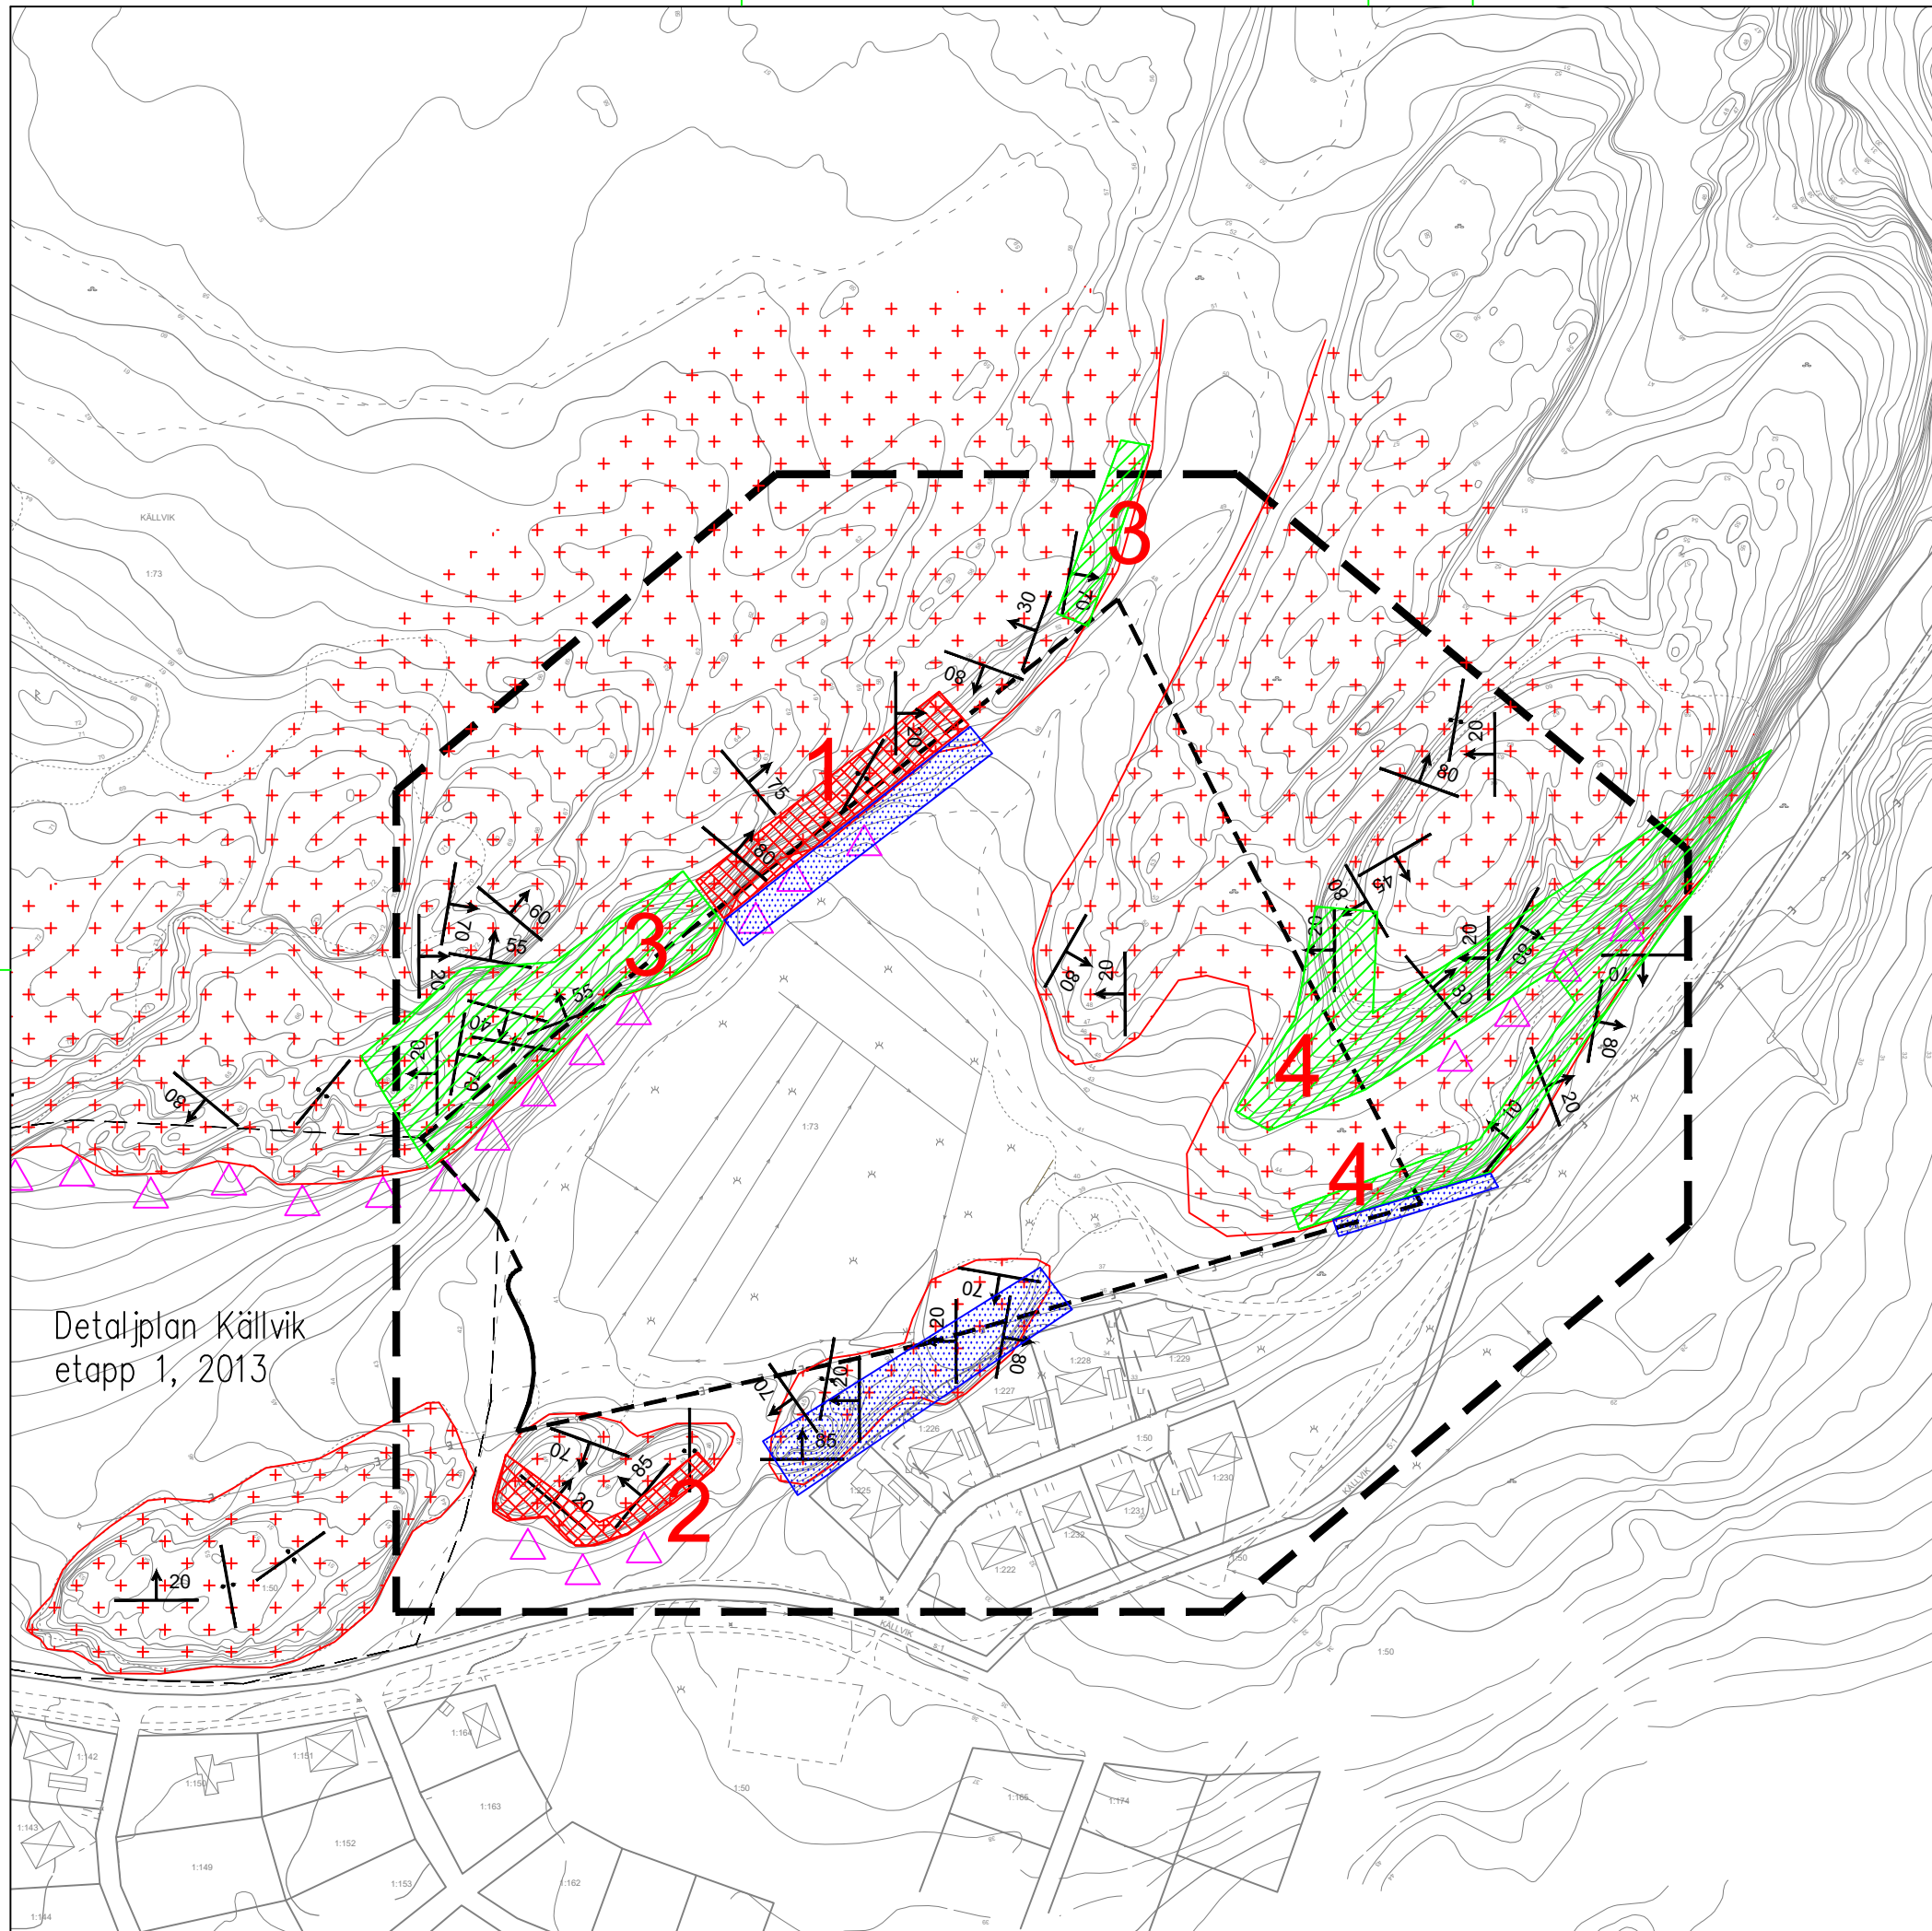
1 Planritning, bergteknisk utredning

Inom aktuellt undersökningsområde bedöms storstabiliteten vara god i samtliga bergslänter, utom i två partier som markeras med rött ruttmönster i Bilaga 1:

Ytstabiliteten bedöms i huvudsak vara god i samtliga bergslänter, med följande undantag som illustreras med grön streckskraffering i Bilaga 1:
