## Stabilitetsanalys av bergslänter, Bastekärr, Skee Strömstad kommun

Rikard Marek  
Geosigma AB

Göteborg, September 2007

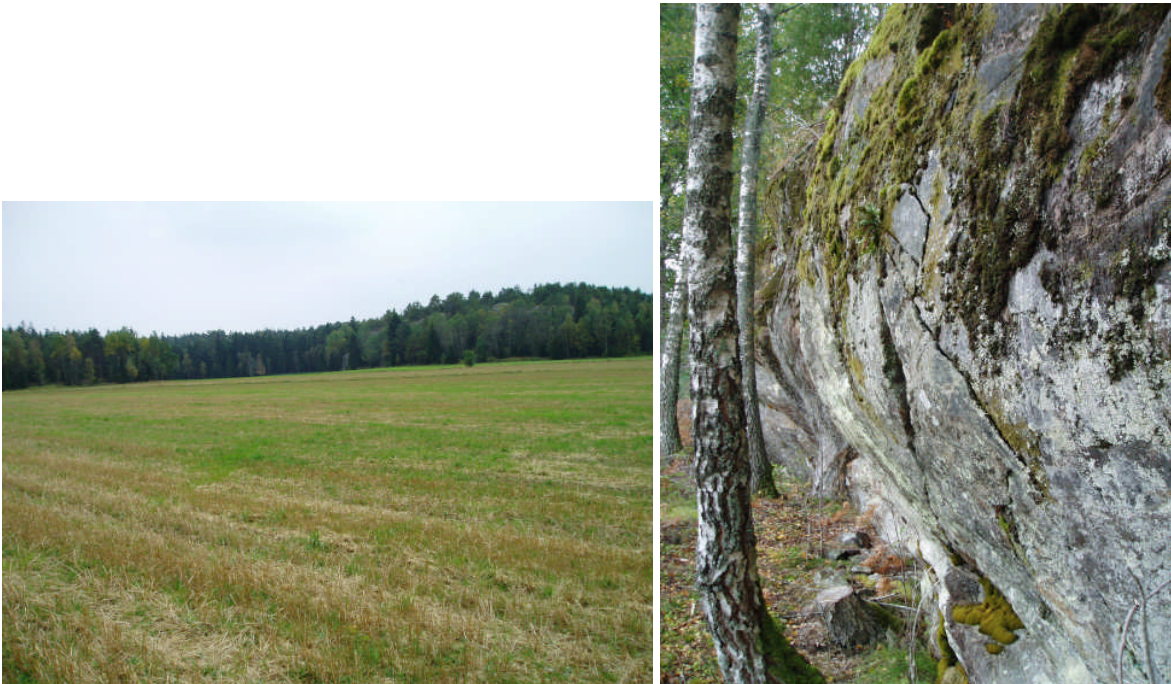
Bergets topografi varierar från relativt flacka till höga och branta klippor, ibland även överhängande.

*Figur 3-1. Figur 3-1 och 3-2. Bilder visande flack jordtäckt terräng, samt överhängande klippa.*

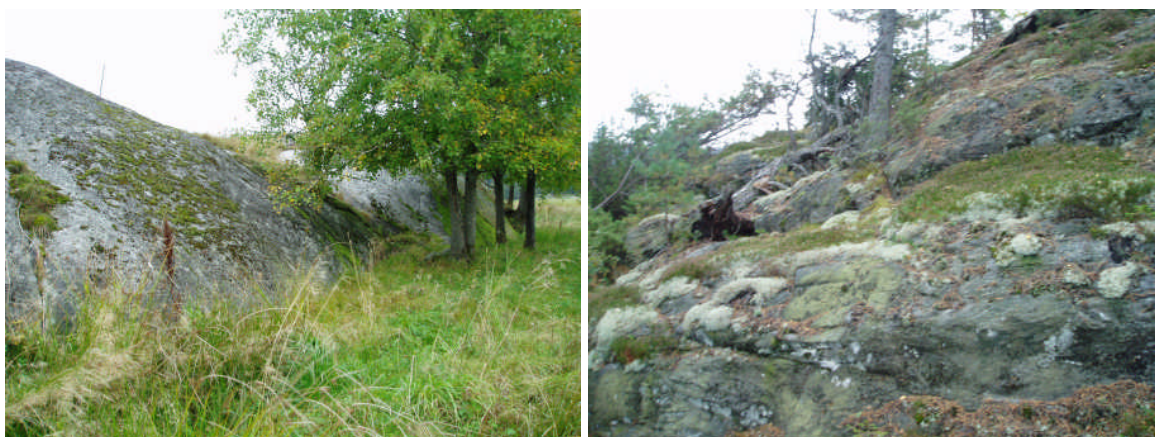
- Flack brant, eller rundhäll (jfr Fig. 3-4). Denna typ av brant är påtagligt påverkad av inlandsisen. Stötsidorna och höglänt terräng uppvisar släta hällar med rundade former. Dessa bedöms generellt som stabila.
- Trappstegsbrant (jfr fig. 3-5). Dessa utvecklas ofta som ett resultat av kombinationen bankningsplan och brantstående sprickor. Dessa branter förekommer inte i någon större utsträckning inom området, och bedöms generellt inte vara instabila
- Rasbrant (jfr fig. 3-6). Dessa förekommer på flera ställen i området, och befins ofta vara analog med bergens läside. Dessa bedöms ofta som mycket instabila.
- Vägg (jfr fig. 3-7). Väggar förekommer på flera ställen i området, och befins ofta vänta mot öster. Väggar behöver inte vara instabila, men i ogynnsamma fall, t.ex. i kombination med flacka sprickor, kan de uppvisa stor rasrisk.

**Figur 3-4, 3-5.** Bild visande typisk rundhäll (3-4) och trappstegsbrant (3-5).

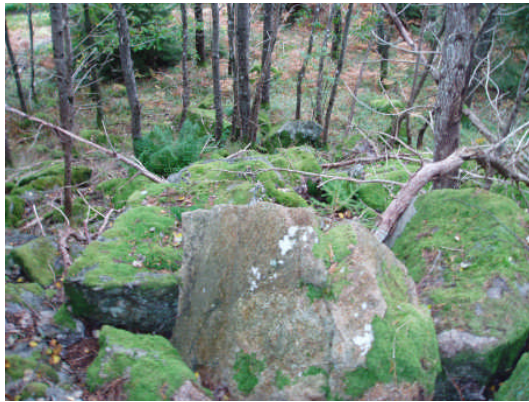
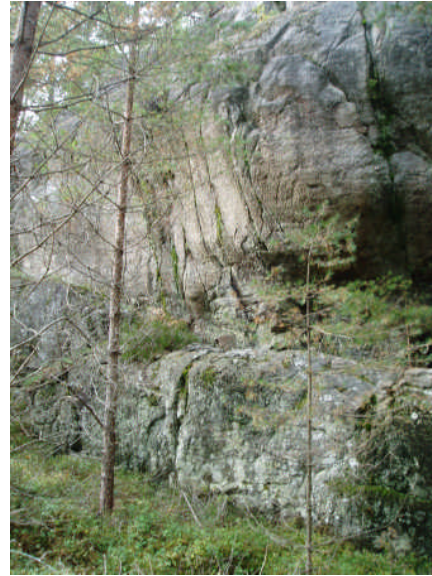
Figur 3-6, 3-7. Bild visande typisk rasbrant (3-6) och vägg (3-7)

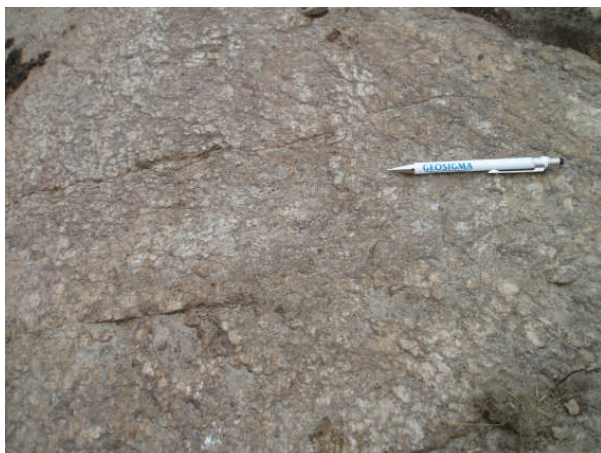
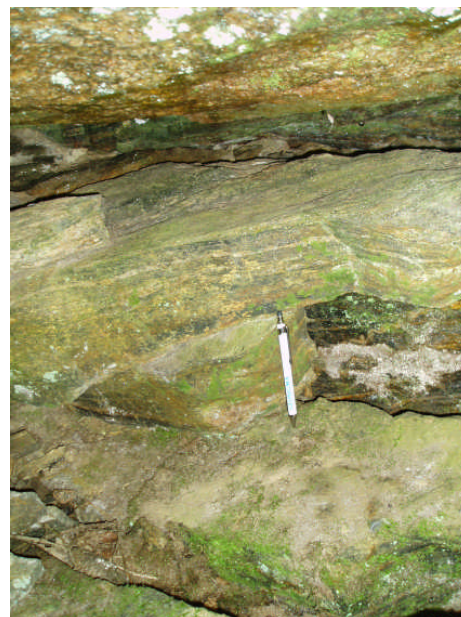
Underordnat den totalt dominerande graniten förekommer stora och små sliror och brottstycken av sedimentådergnejser (tillhörande den s.k. Stora Le-Marstrandsformationen)(jfr fig. 3-9 och foto 15 bilaga 2). Dessa gnejser är ofta kraftigt deformerade och utgör på grund av sin vittringsbenägenhet och hållfasthet svaghetspartier i den annars stabila graniten. I de södra delarna av området har påträffats en brant som bedöms instabil på grund av att gnejsen eroderats bort i högre utsträckning än graniten.

Figur 3-8, 3-9. Bild visande typisk granit (3-8) samt kraftigt deformerad gnejs (fig.3-9).

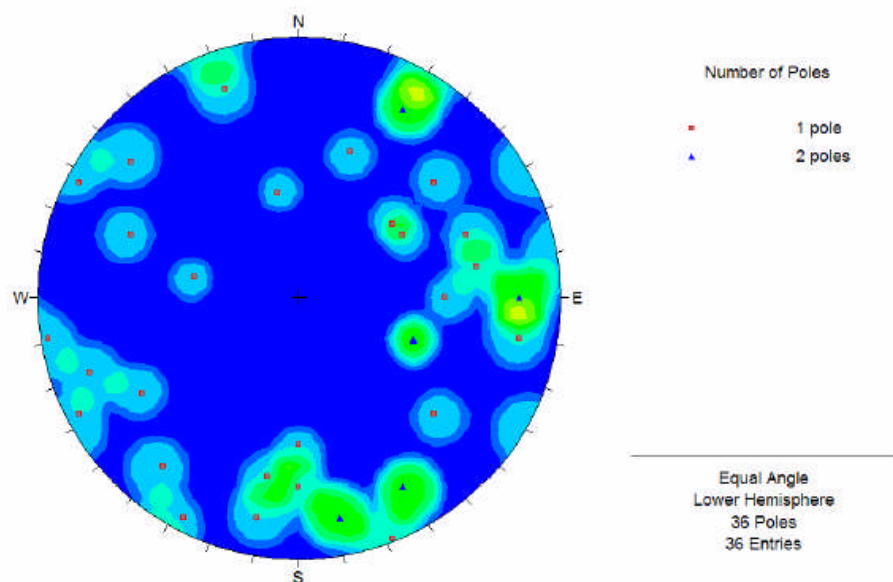
Sprickor i berggrunden förekommer i hela området. Sprickfrekvens och sprickriktningar varierar kraftigt. Variationer förekommer, men generellt finns sprickfrekvensen vara relativt låg. Någon dominerande sprickriktning kan ej enkelt utläsas (se fig. 3-10). I vissa fall förekommer flacka sprickor i form av bankningsplan samt svaghetsytor i gnejser. I några fall finns sprickorna vara ogynnsamma för stabiliteten längs en bergslänt (jfr foto 11, bilaga 2).

Figur 3-10. stereoplot visande resultat av sprickarteringen

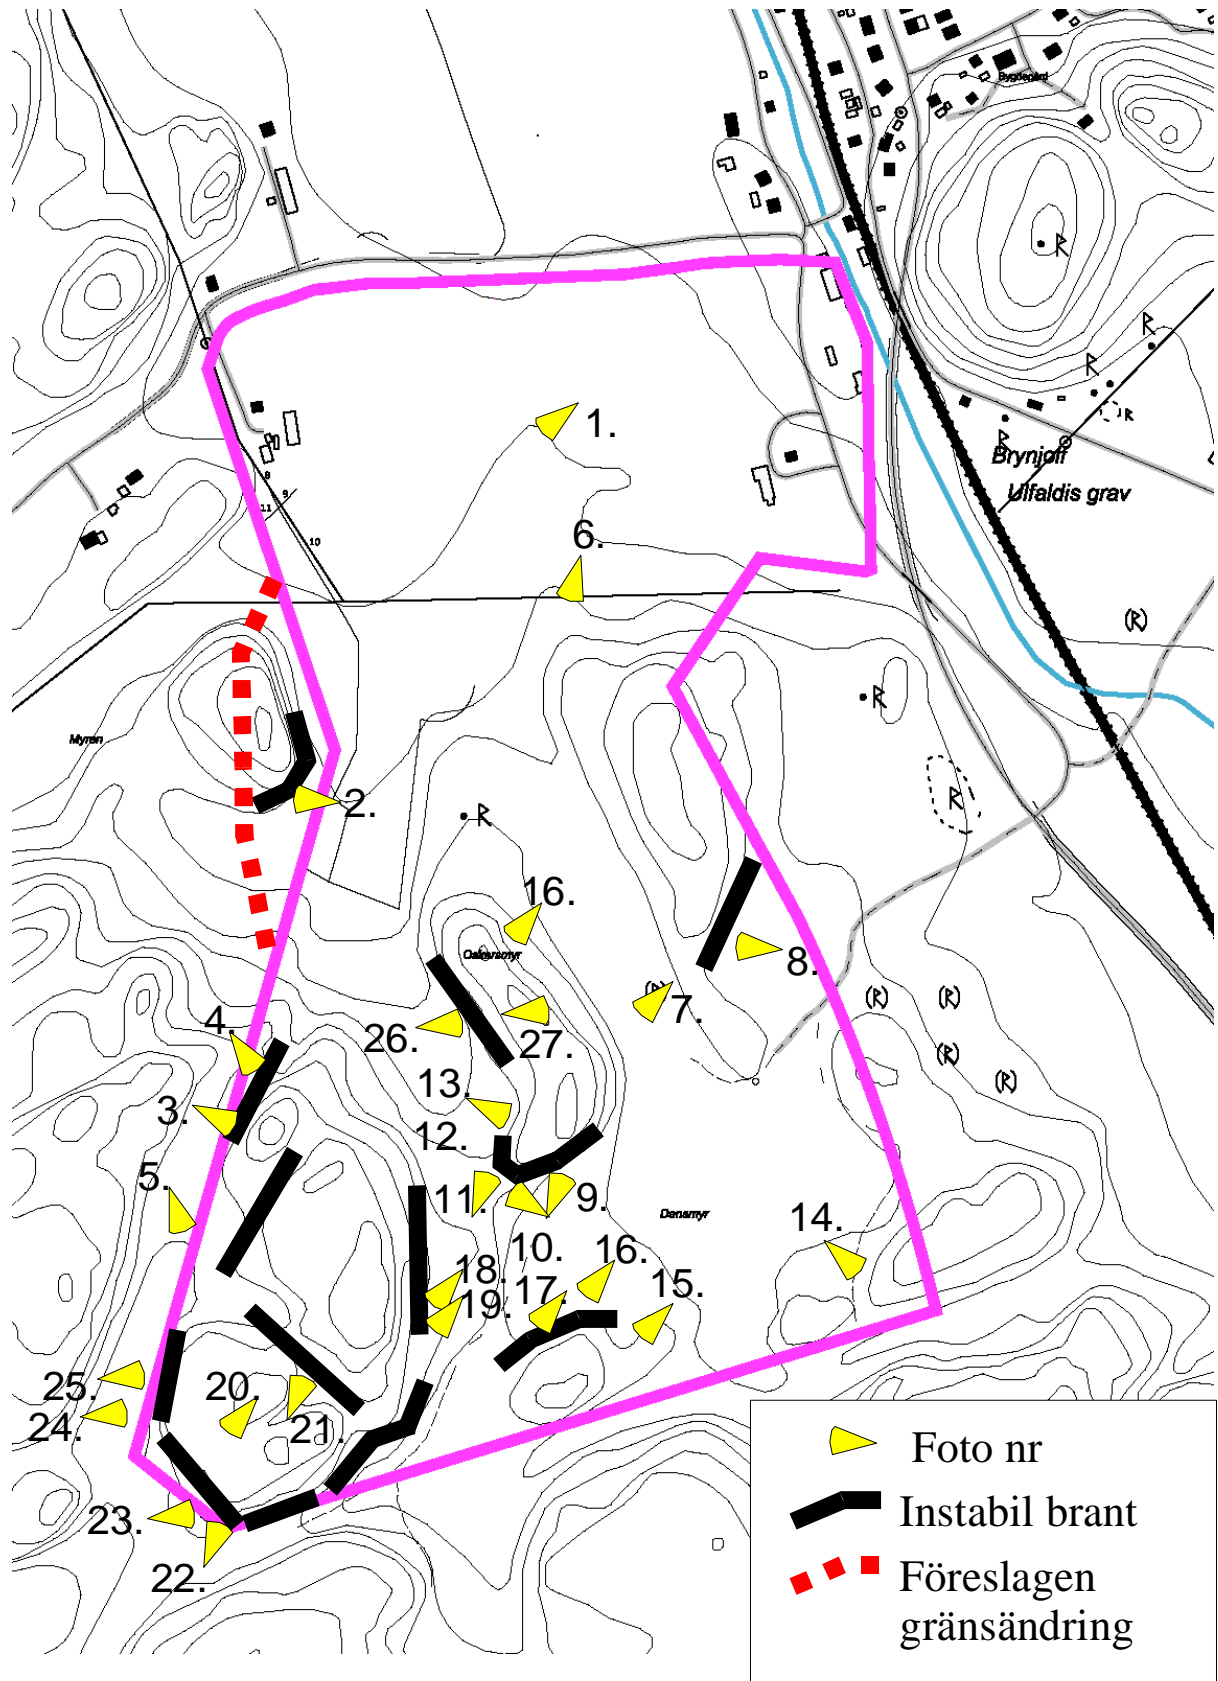
Ett antal platser inom undersökningsområdet har identifierats som potentiella riskområden, baserat på resonemanget beskrivet ovan. Riskområdena presenteras i form av karta med tillhörande fotobilaga (se bilaga 1 och 2). Kartan i bilaga 1 visar de platser där problem

bedöms kunna uppstå och särskild hänsyn bör tagas. Generellt kan sägas att de sydvästra delarna av området uppvisar störst frekvens med riskområden.

Bilaga 1. Karta över undersökningsområdet. Nummer anger plats för foto enligt bil. 2

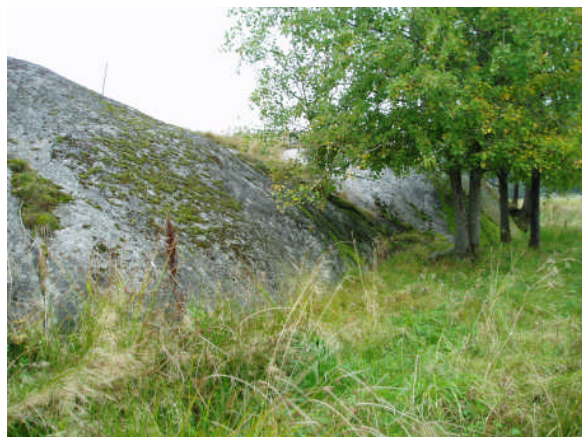
Foto 1. Rundhäll, stabil

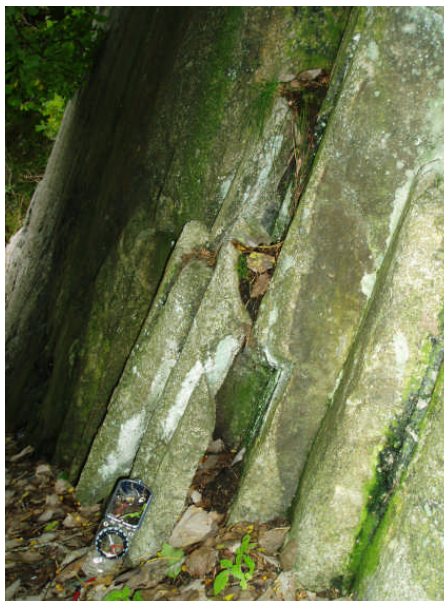
Foto 2. Rasbenägen vägg

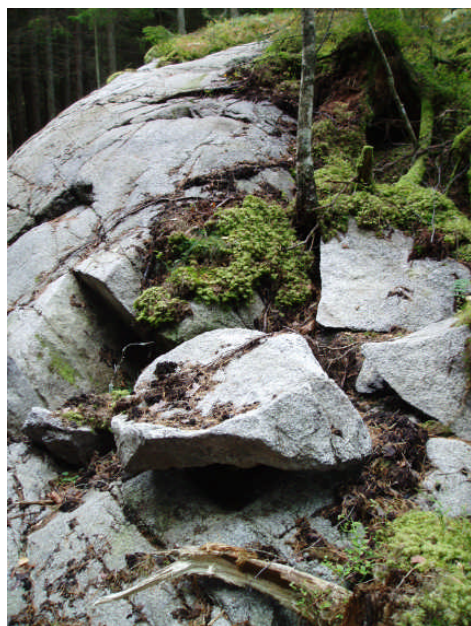
Foto 3. Lösa block på brant

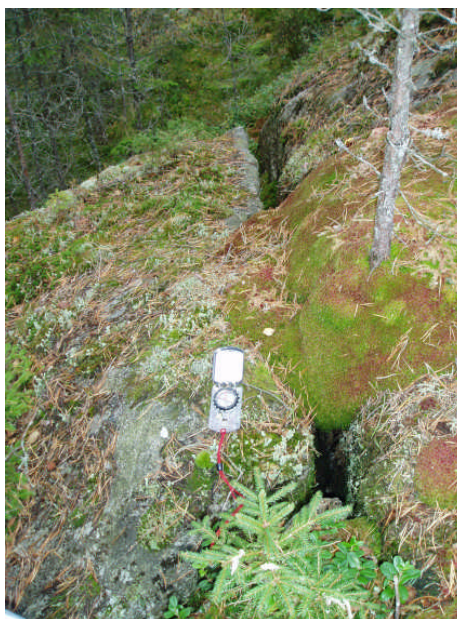
Foto 4. Öppen spricka i brant

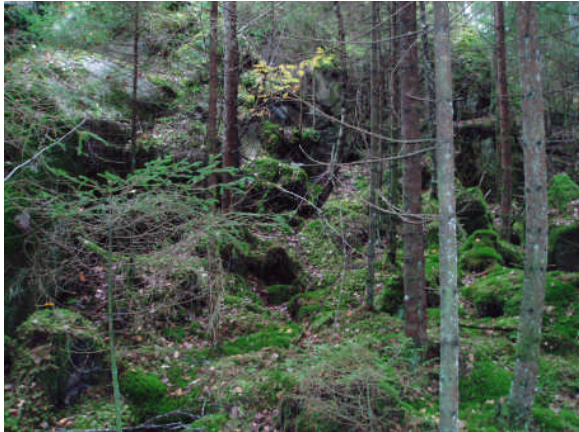
Foto 5. Sprickdal

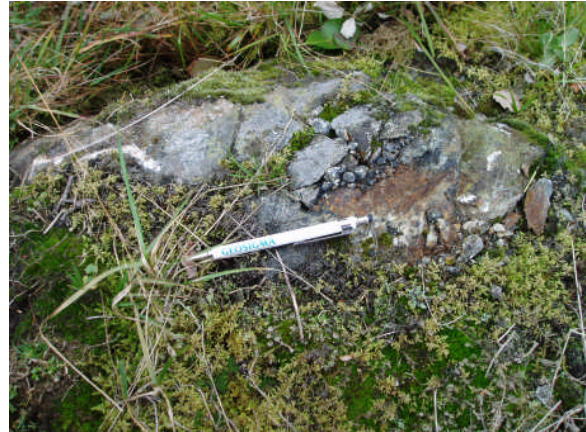
Berggrunden inom undersökningsområdet utgörs till största del av graniter (tillhörande Bohusgraniten). Graniternas färg varierar från röd till grå. I flera fall förekommer pegmatiter. I några fall förekommer platser där graniten utsatts för grusvittring (se bilaga 2). Grusvittring tros vittna om hög vittringsbenägenhet, eventuellt i kombination med förhöjd radioaktiv aktivitet.

Foto 6. Grusvittring

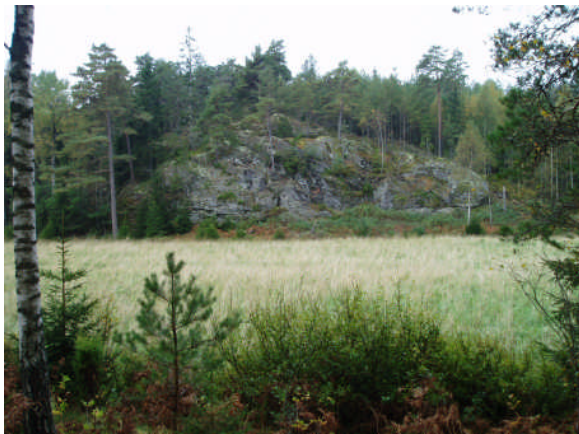
Foto 7. Över bred sprickdal mot stabil brant

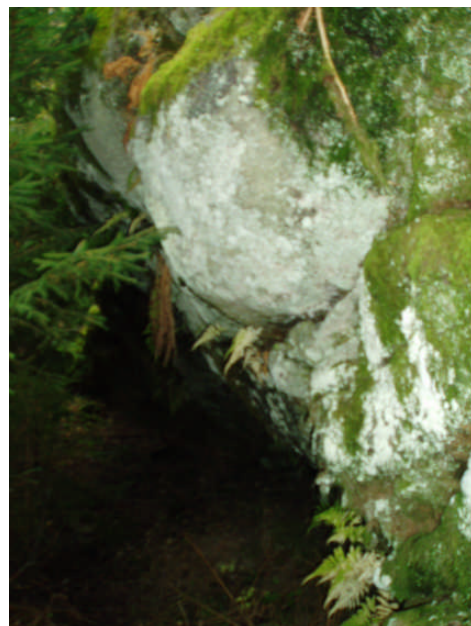
Foto 8. Instabil läsida av brant

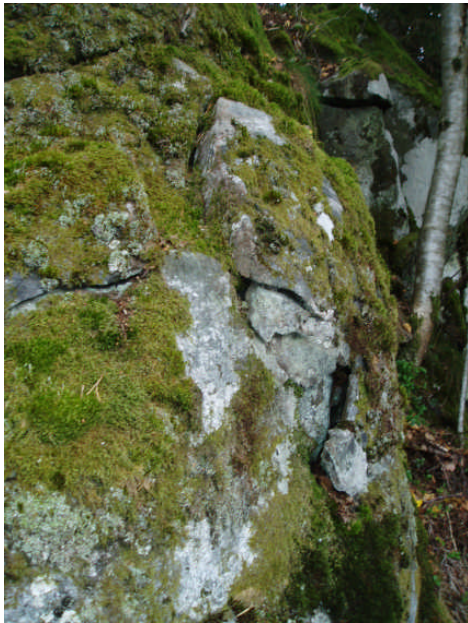
Foto 9. Exfoliationssprickor

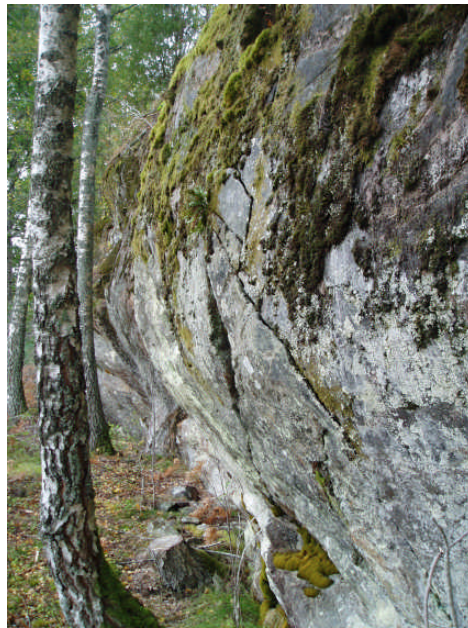
Foto 10. Exfoliationssprickor, övershäng

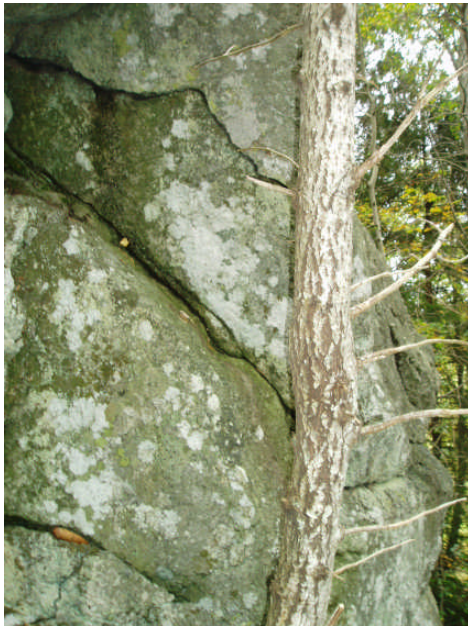
Foto 11. Ogynnsamma sprickriktningar

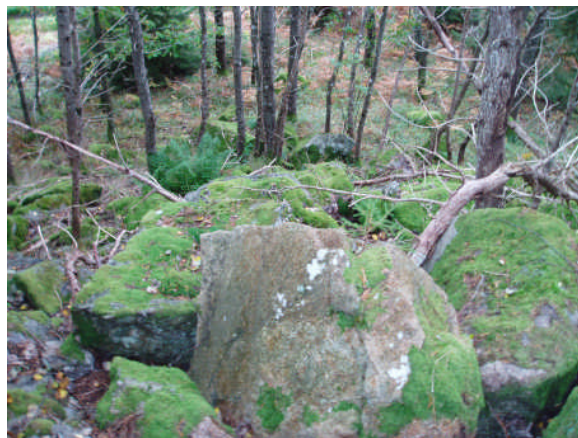
Foto 12. Rasbrant

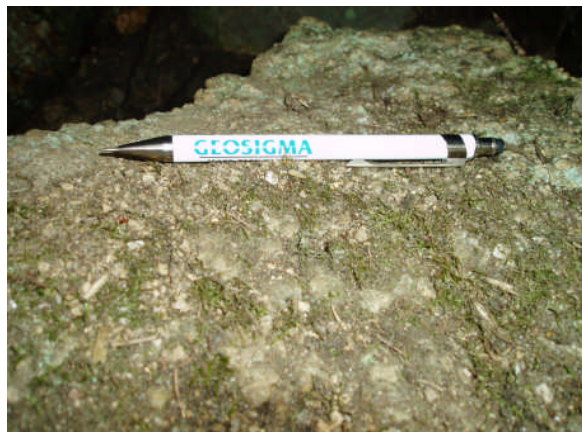
Foto 13. Grusvittring

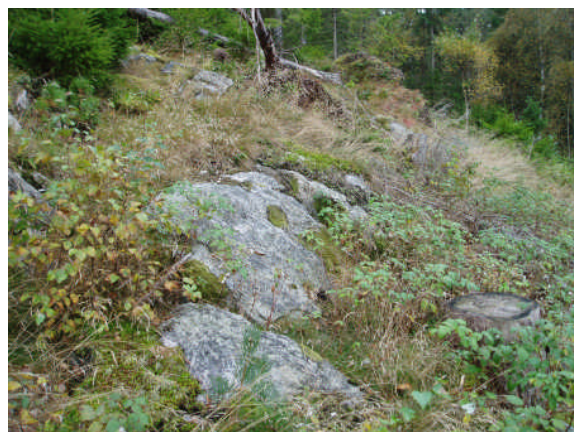
Foto 14. Rundhäll, stabil

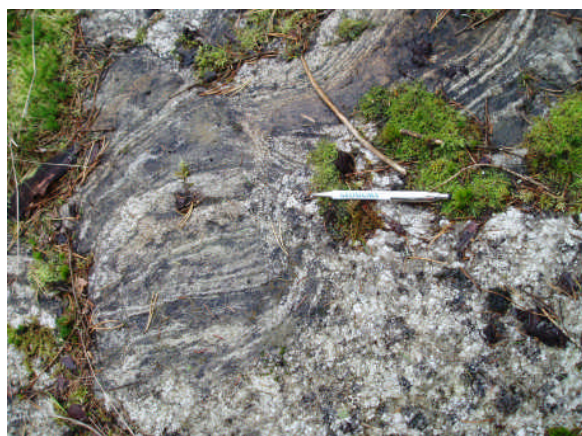
Foto 15. Gnejs i Granit

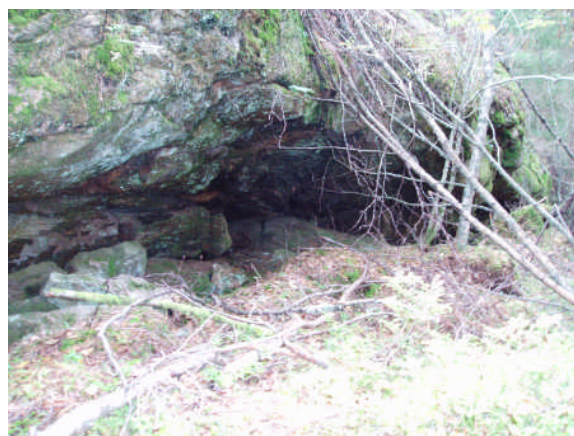
Foto 16. Överhäng, borteroderad gnejs

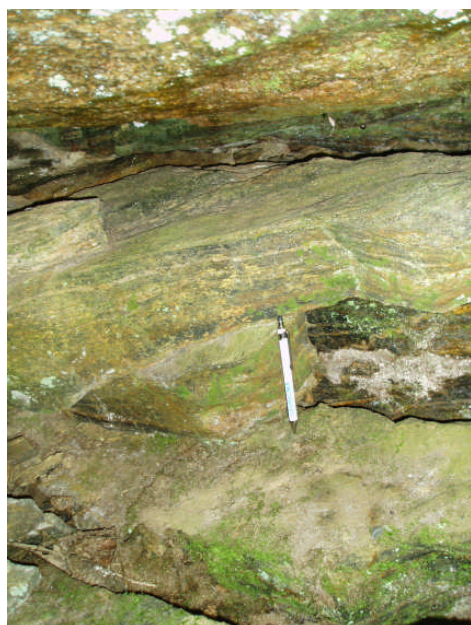
Foto 17, borteroderad gnejs

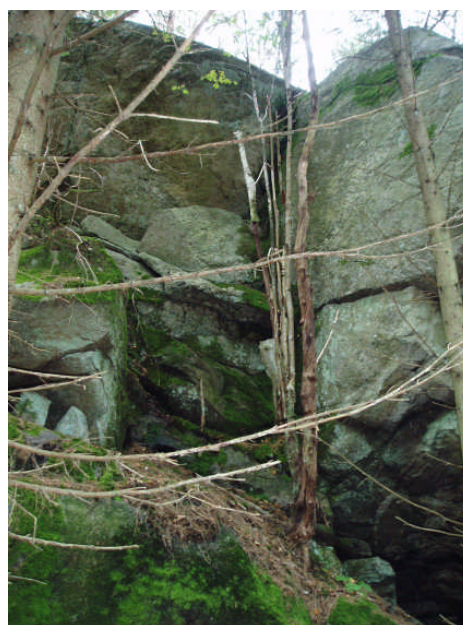
Foto 18. Slänt instabil mot öster

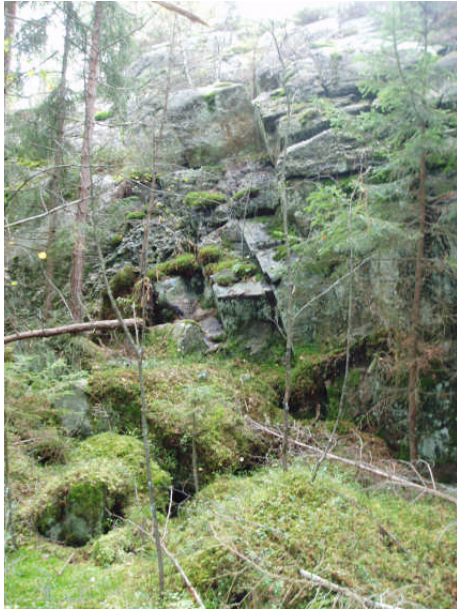
Foto 19. Instabil slänt

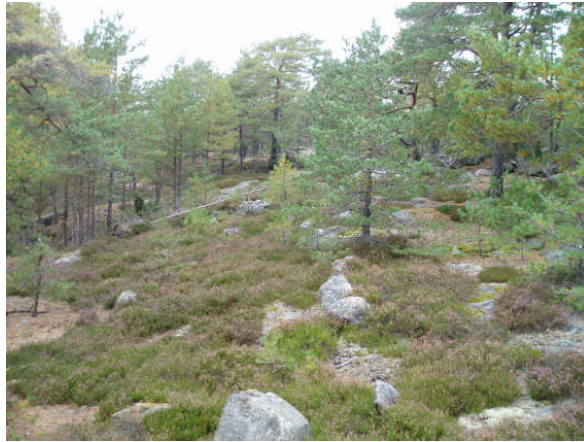
Foto 20. Relativt flack höglänt med block

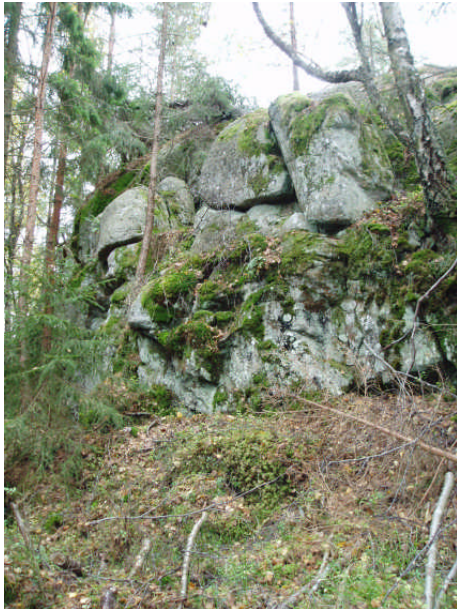
Foto 21. Instabil slänt med lösa block

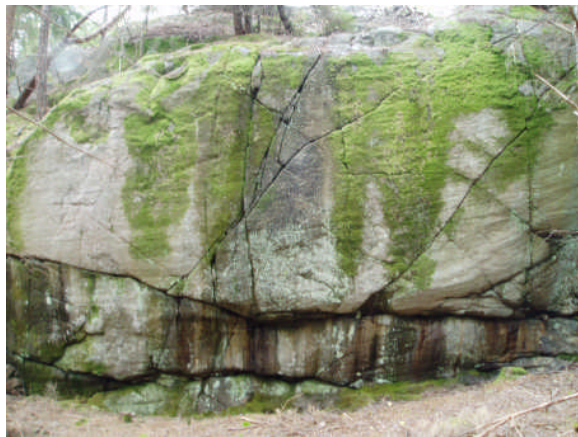
Foto 22. Överhängande klippa

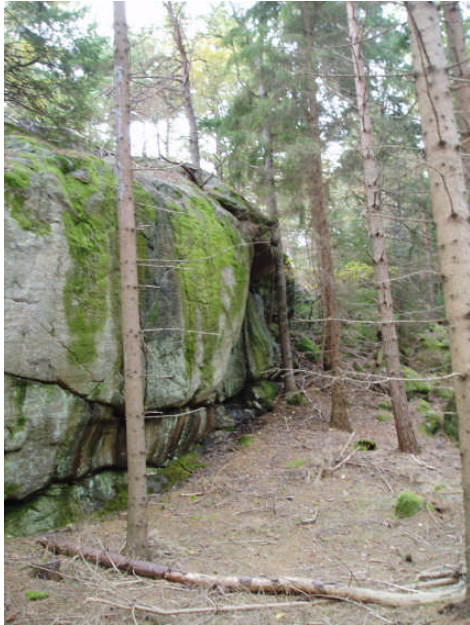
Foto 23. O gynnsam sprickriktning

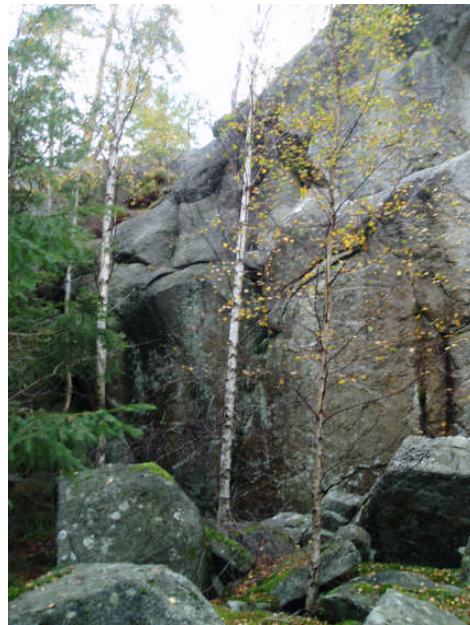
Foto 24. Rasbrant

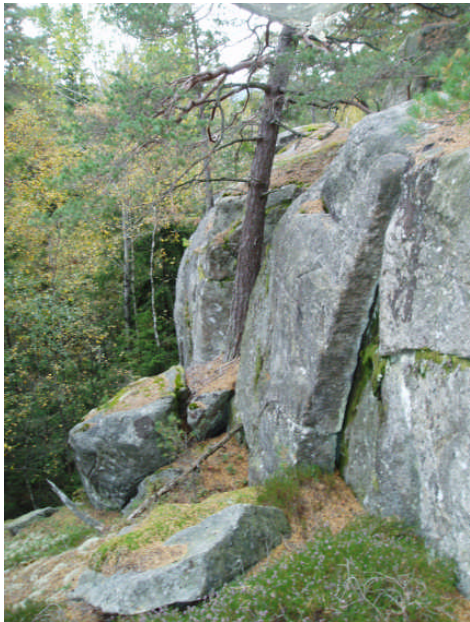
Foto 25. Flakbrott

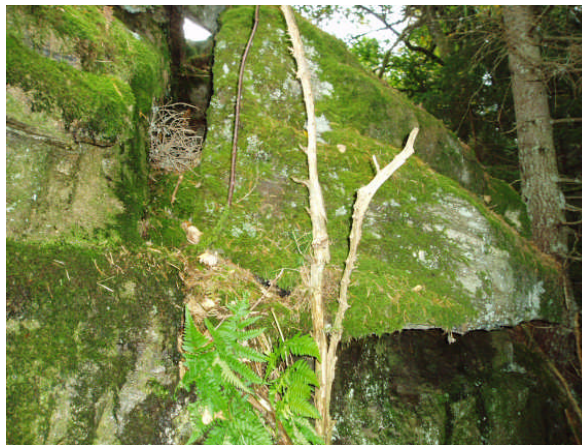
Foto 26 Lösa block på brant

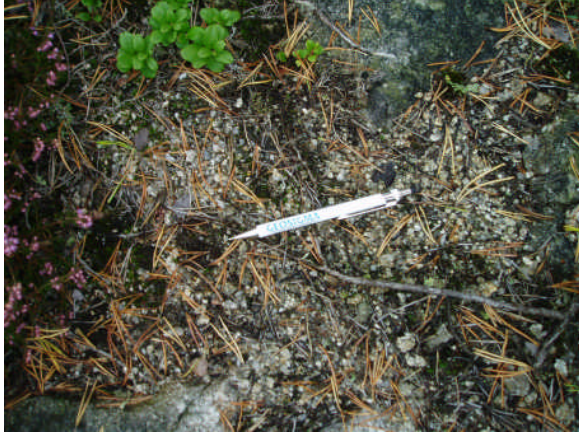
Foto 27. Grusvittring

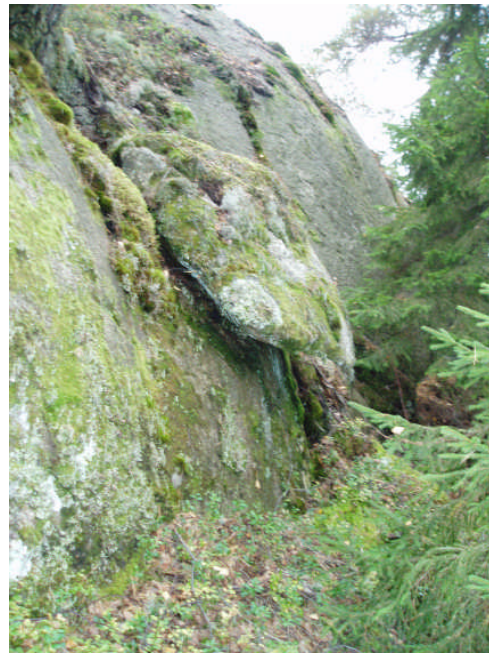
Foto 28. Löst block på brant
