# PM STÖDMUR

UPPDRAG Kv Pilen	UPPDRAGSLEDARE Andreas Langenbach	DATUM 2022-05-19
UPPDRAGSNUMMER 30039454	UPPRÄTTAD AV Linus Åberg	GRANSKAD AV Dan Nilsson

## Inspektion av stödmur

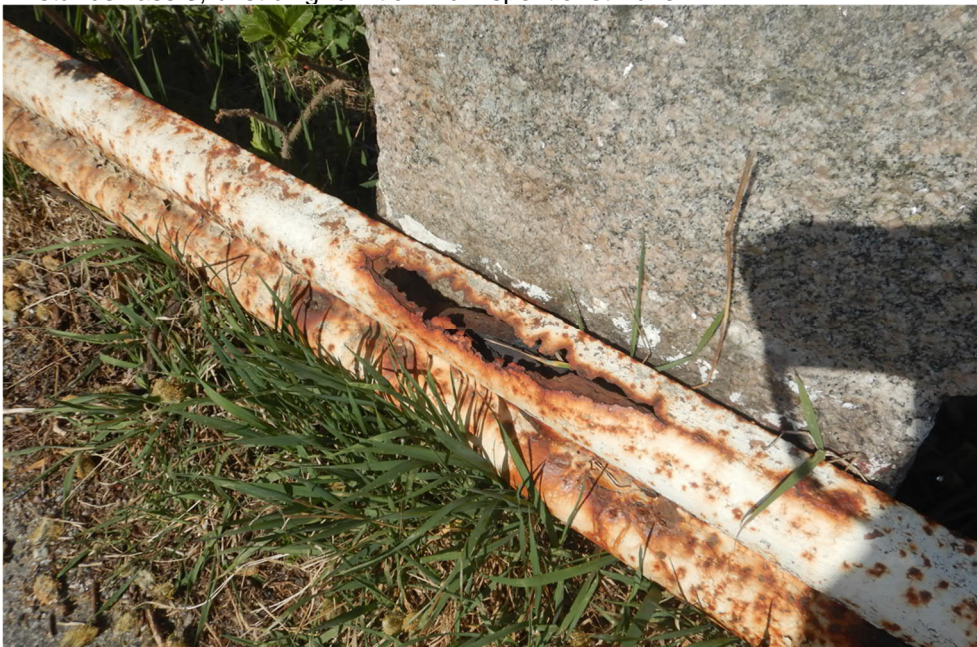
Figur 6: Skadebild, skada nr. 1

**Skada nr. 1** – Navföljare, stål korrosion. Fläckvis genomrostning/hål på hela sträckan. Tillståndsklass 3, bristfällig funktion vid inspektionstillfälle.

Räcket på stödmuren är i mycket dåligt skick och behöver åtgärdas/bytas ut omgående. Även om räcket tillstånd inte är av intresse ur projektsynpunkt så bör ändå kommunen informeras om att det är otillräckligt och utgör en direkt fara för GC-trafiken ovan stödmuren.

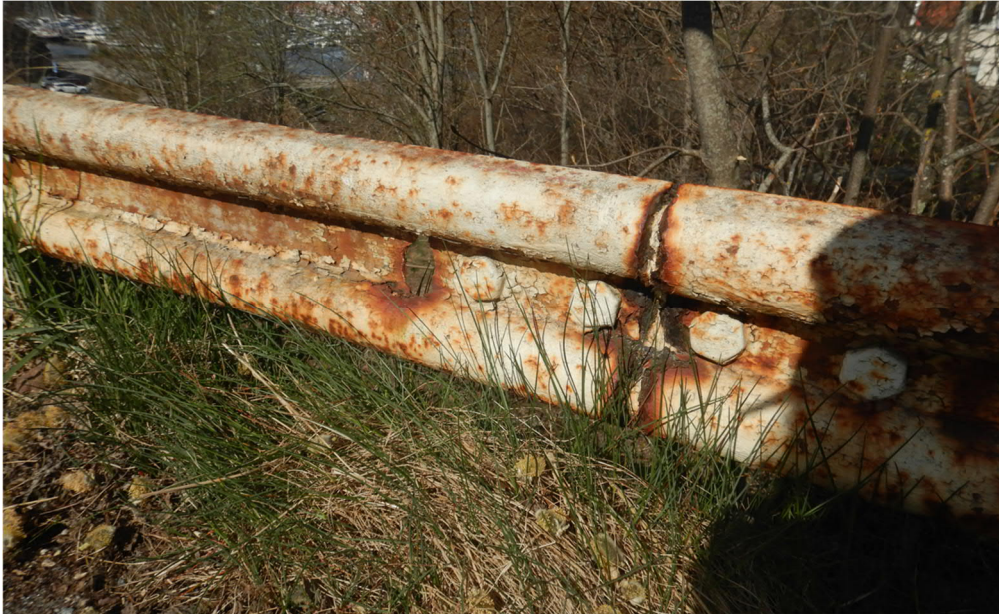
*Figur 7: Skadebild, skada nr.2*

**Skada nr. 2** – Navföljare, färg avflaging. Avflaging färg hela sträckan.  
Tillståndsklass 3, bristfällig funktion vid inspektionstillfälle.

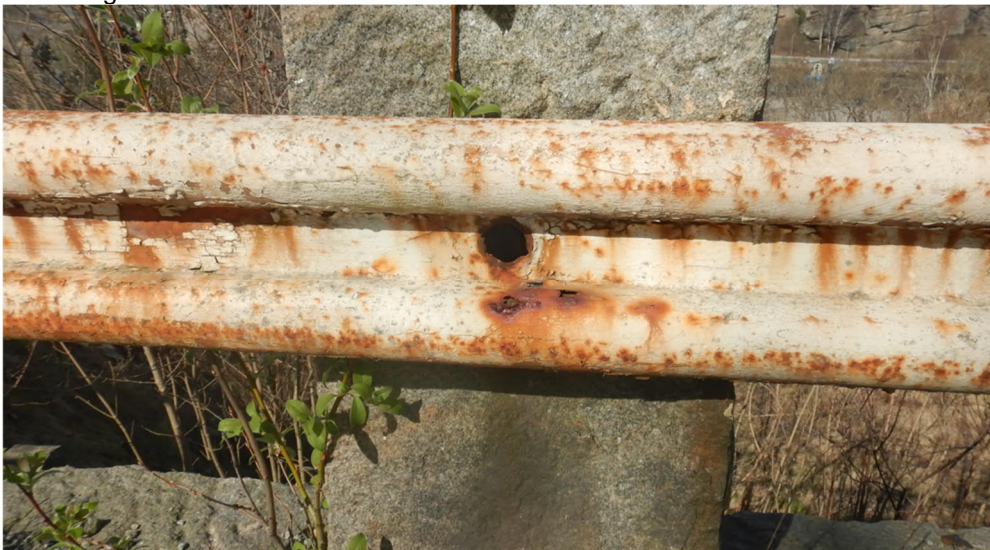
*Figur 8: Skadebild, skada nr.3*

**Skada nr. 3** – Navföljare, infästning lös/saknas. Skruv saknas vid tredje ståndaren från SV.  
Tillståndsklass 3, bristfällig funktion vid inspektionstillfälle. Även korrosion på samtliga infästningar.

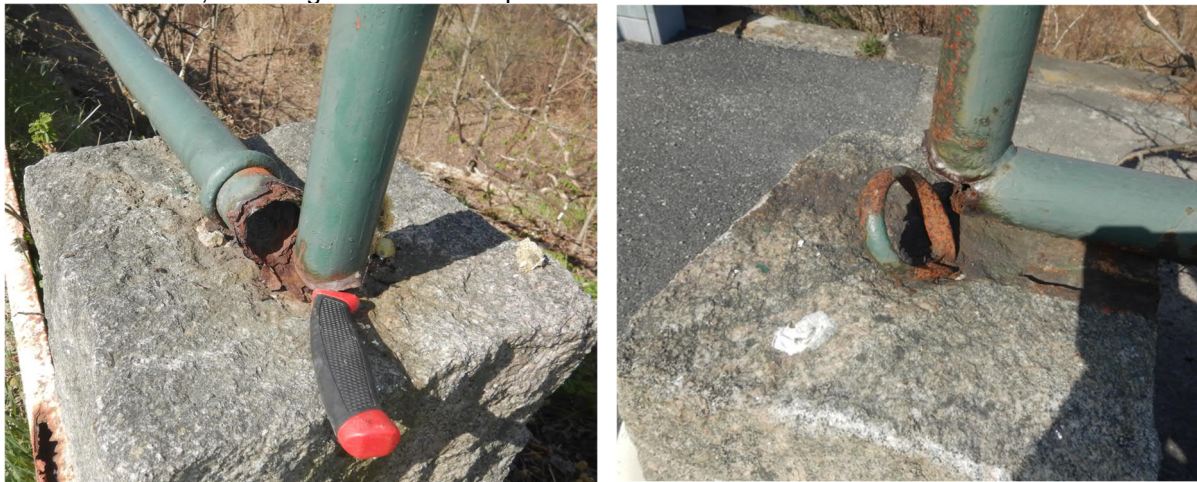
Figur 9: Skadebild, skada nr. 4

**Skada nr. 4** - Mellan-/toppföljare, stål korrosion. Helt avrostade vid SV och NÖ ändarna. Tillståndsklass 3, bristfällig funktion vid inspektionstillfälle.

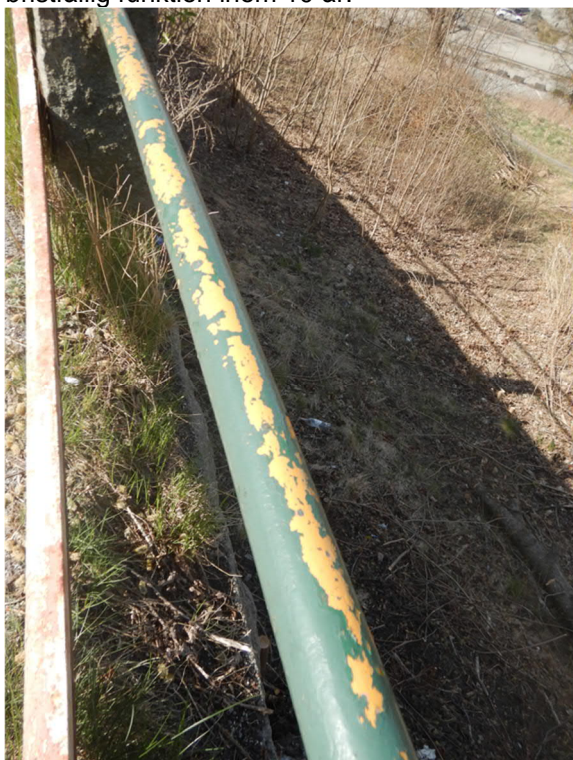
Figur 10: Skadebild, skada nr. 5

**Skada nr. 5** - Mellan-/toppföljare, avflagningsfärg. Fläckvis hela sträckan. Tillståndsklass 1, bristfällig funktion inom 10 år.

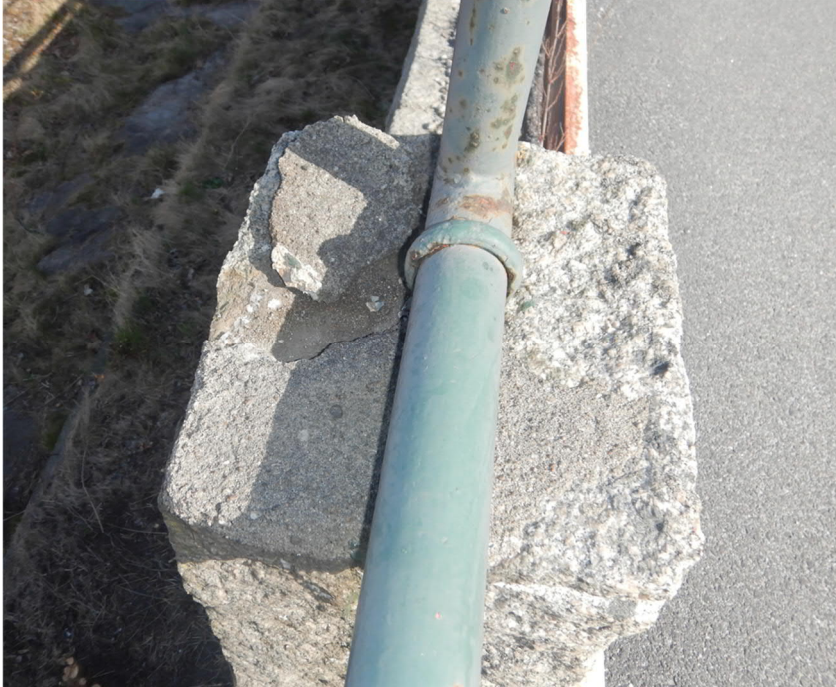
Figur 11: Skadebild, skada nr.6

**Skada nr. 6** – Räckesståndare betonglagning, spjälkning/frostsprängning. Ståndare nr 6 från sydväst. Tillståndsklass 1, bristfällig funktion inom 10 år.

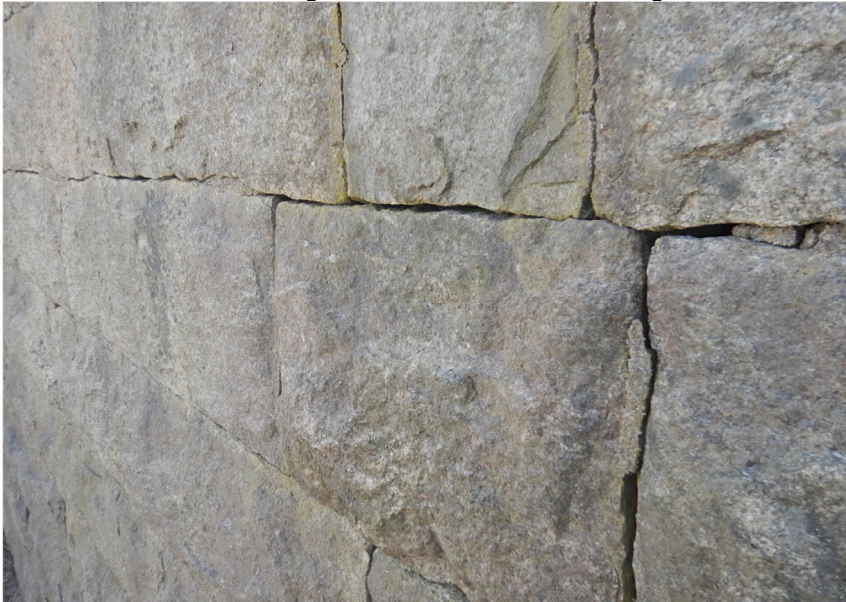
Figur 12: Skadebild, skada nr. 7

**Skada nr. 7** – Stödmur fog, lös/saknas. Fläckvis hela muren, har ingen påverkan på konstruktionens bärförmåga. Tillståndsklass 2, bristfällig funktion inom 3 år.

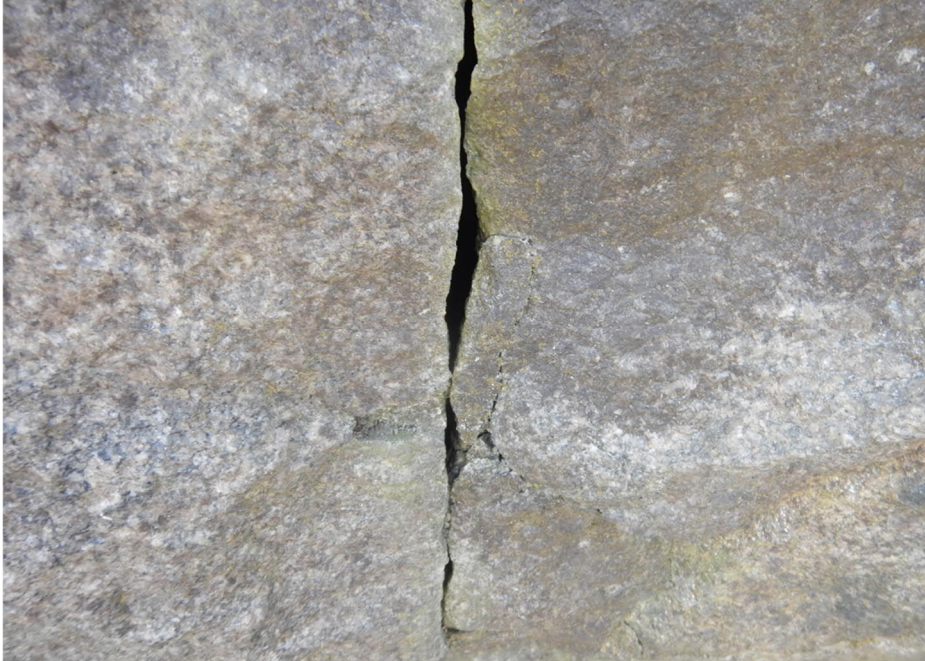
*Figur 13: Skadebild, skada nr. 8*

**Skada nr. 8** – Sten, spricka. UK vid trappa i SV. Tillståndsklass 0, bristfällig funktion bortom 10 år.

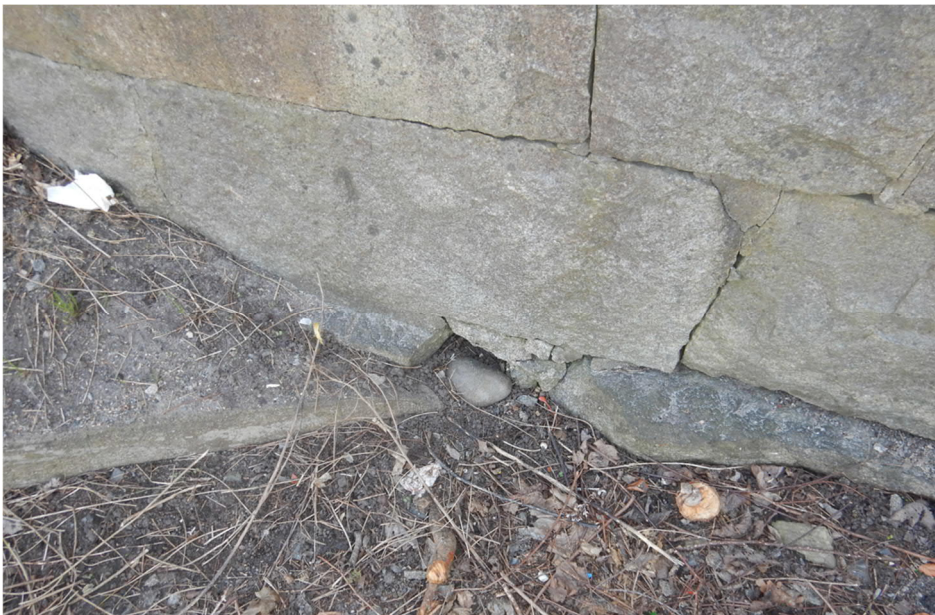
*Figur 14: Skadebild, skada nr. 9*

**Skada nr. 9** – Sten, saknas. Nedersta stenrad, nedanför trappa i SV. Tillståndsklass 0, bristfällig funktion bortom 10 år.

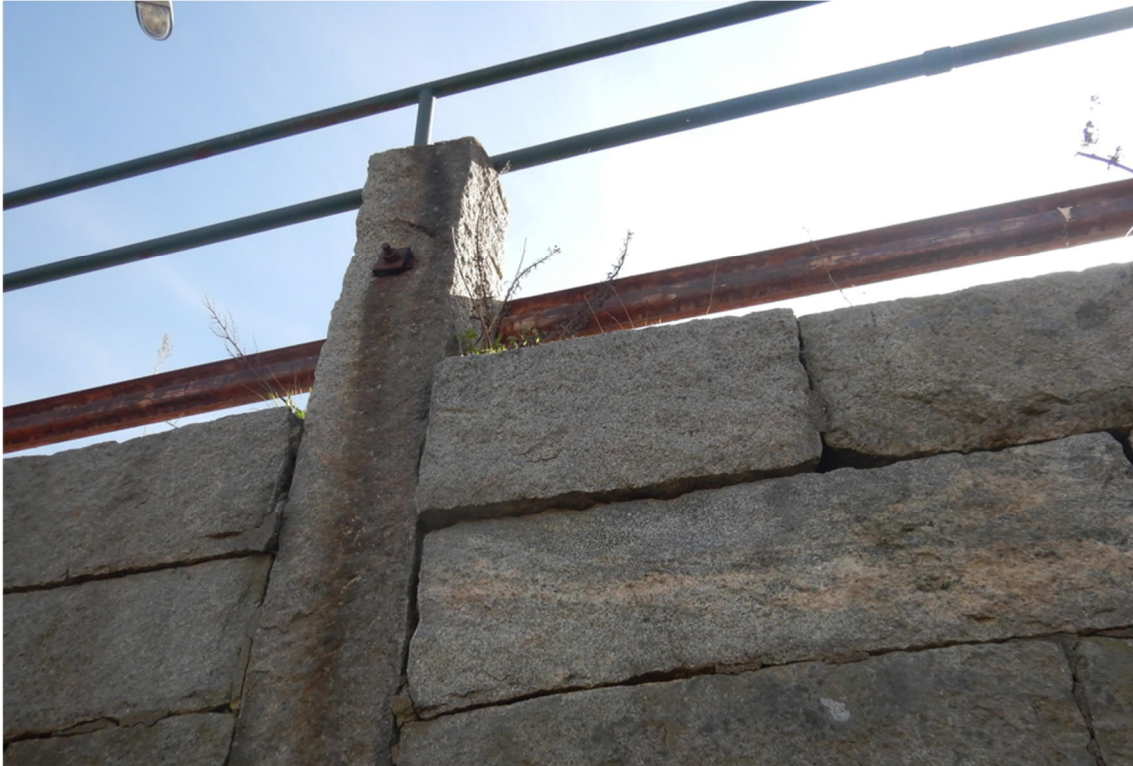
Figur 15: Skadebild, skada nr. 10

**Skada nr. 10** – Sten, rörelse. Flertal stenar i övre stenrad. Rörelse utåt sannolikt till följd av påkörning. Mellan räckesståndare 5-6, 16-17, 18-19, 19-20 och 20-21 från SV. Största rörelse ca 40 mm. Tillståndsklass 1, bristfällig funktion inom 10 år. Även enstaka rörelser förekommer på stenar i övriga muren, max rörelse ca 5 mm.

Vid okulär inspektion av stödmuren i Strömstad uppvisade muren indikationer på mindre rörelser fläckvis/utspritt över konstruktionen. Framförallt beror detta på avsaknad av och rörelser i kvarvarande betongfogar. Generellt är rörelserna små och stödmuren är generellt i bra skick. Det övre stenskiftet visade på större rörelser vilket sannolikt beror på påkörning, se skada nr 10 ovan.

Om man skall göra större utgrävningar i framkant av stenmuren bör muren först säkras upp med fler förankringar igenom eller emellan blocken. Vidare bör, under byggnationens gång, ett kontrollprogram upprättas och inmätningar kontinuerligt utföras för att kontrollera att rörelser och deformationer i muren inte förekommer. Gränsvärden för hur stora rörelser som är acceptabla bör utredas/bestämmas i samråd med geotekniker.
