# MIFO Fas 1 studie av Hjältsgård 6:139

STRÖMSTAD KOMMUN

2021-10-13

<b>Projektnummer:</b>	P210135
<b>Handläggare:</b>	Therese Kalling
<b>Uppdragsledare:</b>	David Lundh
<b>Datum:</b>	2021-10-13

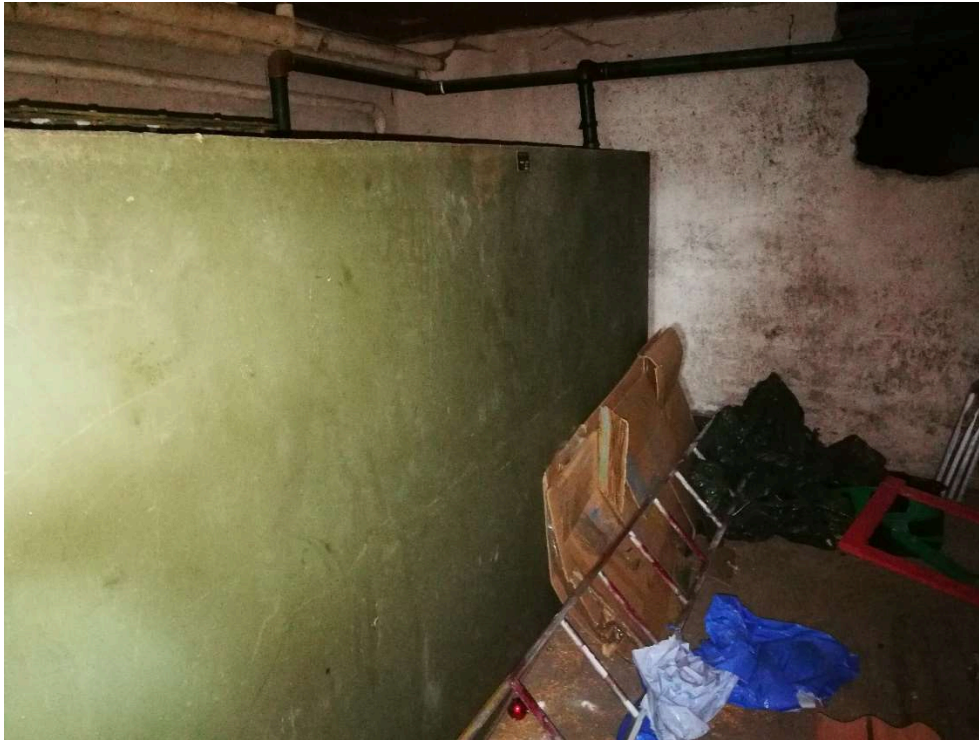
Platsbesök har genomförts 2021-10-08 av Anna Wallblom samt Karin Alexandersson (Strömstad kommun) inom ramen för uppdraget. I samband detta har fotodokumentation utförts och det noterades mögellukt i källarplan till nuvarande huskropp och ett omfattande underhållsbehov noterades. En rektangulär eldningsoljetank finns kvar i källarplan och dessa utgör alltid en risk för förorening i form av eldningsolja.

Ett pannrum skall också ha funnits inom fastigheten vilket alltid skall ses som en potentiell risk med avseende på förorenande ämnen såsom olja och eventuellt andra energislag.

**Foto 1.** Visar rektangulär eldningsoljetank i pannrum för aktuell huskropp. Eventuell nivå för eldningsolja är ej kontrollerat.

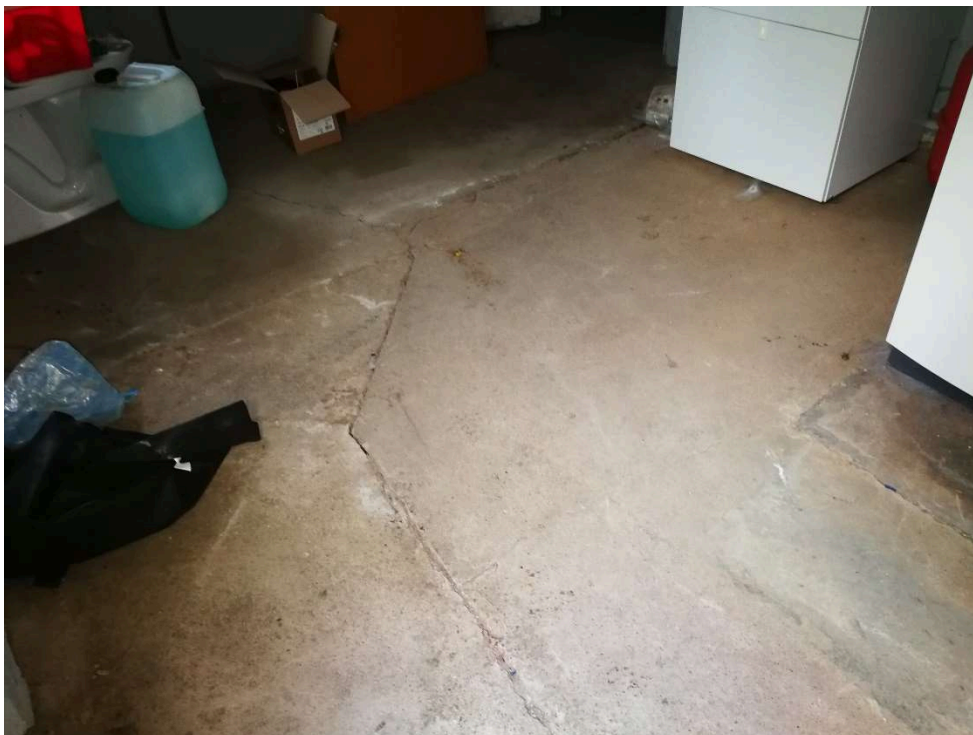
I källarplan kunde sprickor i golvet noteras samt golvbrunn och det är oklart om detta utgör en spridningsväg eller inte för den historiska hantering av kemikalier som förekommit.

Spridningsförutsättningarna bedöms utifrån försiktighetsprincipen som stora då exempelvis golvbrunnar noterats i källarplan. Dessa skulle kunna tyda på att spridningsmöjligheterna har varit goda om spill eller liknande inträffat under drifttiden.

**Foto 2.** Visar betonggolv i källarplan med förekomst av sprickor/rörelsefogar.

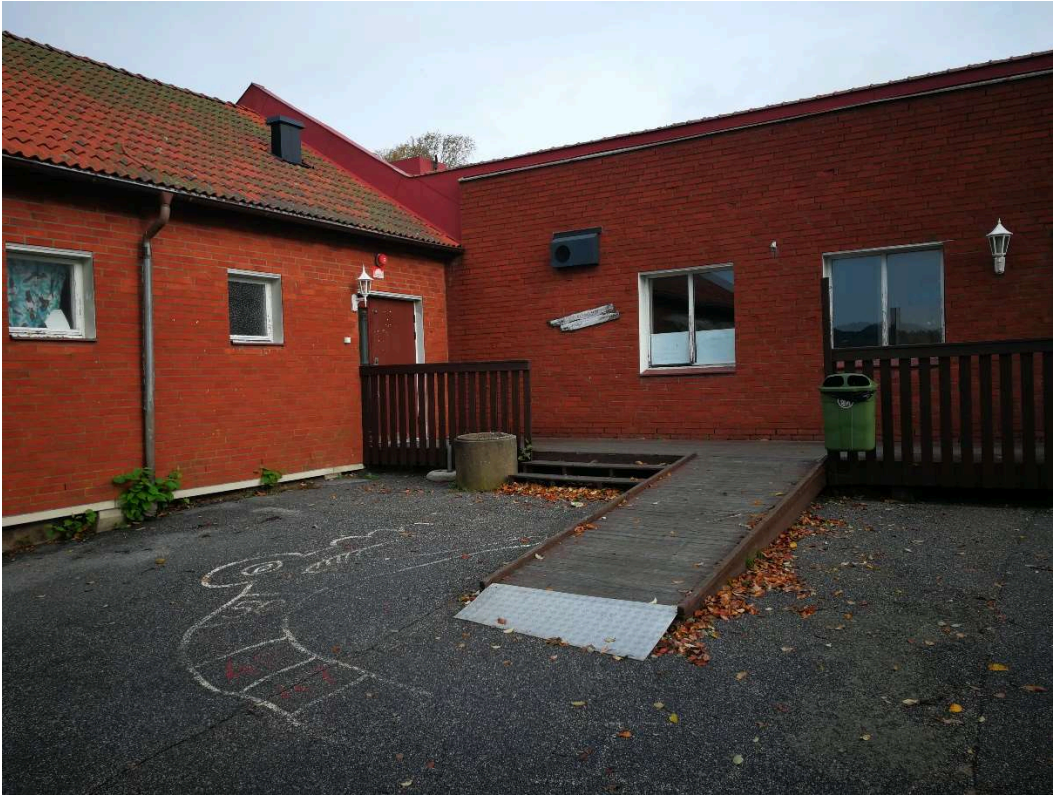
**Foto 3.** Visar utvärdig fasad, foto i riktning mot norr.
