Detaljplan Mällbyhöjden, Strömstads kommun

Bergteknisk utredning

DETALJPLAN MÄLLBYHÖJDEN

BERGTEKNISK UTREDNING, BILAGA 1
 GEOLOGISKA OCH BERGTEKNISKA OBSERVATIONER

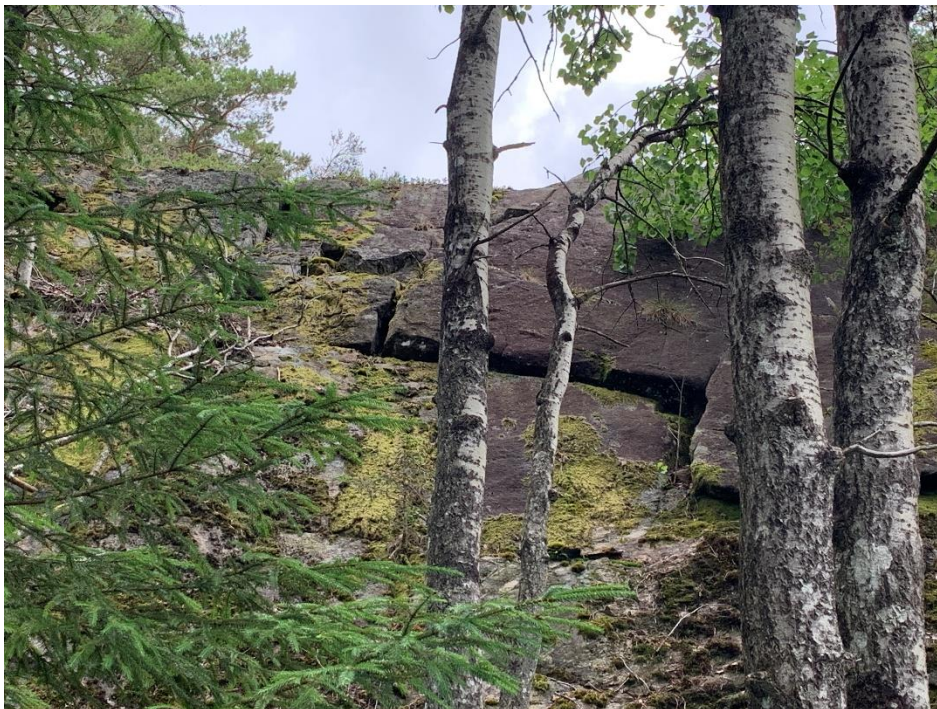
Slänten ligger i det sydöstra hörnet av undersökningsområdet, mittemot den centrala höjden på andra sidan av torvområdet. Slänten är upp till 8 m hög och främst blockigt uppsprucken (se Figur 8). Bergstabiliteten bedöms generellt vara god men mindre avskurna block förekommer. Dessa bedöms stabila i dagsläget men skulle kunna destabiliseras om vibrationsalstrande arbeten utförs inom 5 m från släntfot.

Enligt SGI kan utfallande block att hamna ca 15,5 m från en eventuell utfallspunkt i släntkrönet (se Figur 7). Energiupptagande mjuk mark nedanför slänten samt förekomst av uppbromsande vegetation bedöms dämpa energin av eventuella utfallande block, vilket gör att blocken stannar på ett kortare avstånd. Baserat på bergteknisk erfarenhet samt hur slänten faktiskt ser ut bedöms därför att eventuella utfallande block inte kommer att nå mer än 5 m ut från släntfoten.

Figur 8. Slänt med potentiellt lösa block i det sydöstra hörnet av undersökningsområdet.

För de två områdena som beskrivs i avsnitt 4.1 och 4.2 (Område 1 och 2) anses behov av stabilitetshöjande åtgärder föreligga vid schakt eller andra vibrationsalstrande arbeten inom 5 m från släntkrön.

Åtgärderna behöver endast utföras under entreprenaden. Åtgärderna omfattar rensning av lösa block och stenar. Där rensning inte kan utföras på ett tillfredsställande sätt, kan konstaterat lösa block förstärkas genom bergbultning. Detta sker i samråd med bergsakkunnig.

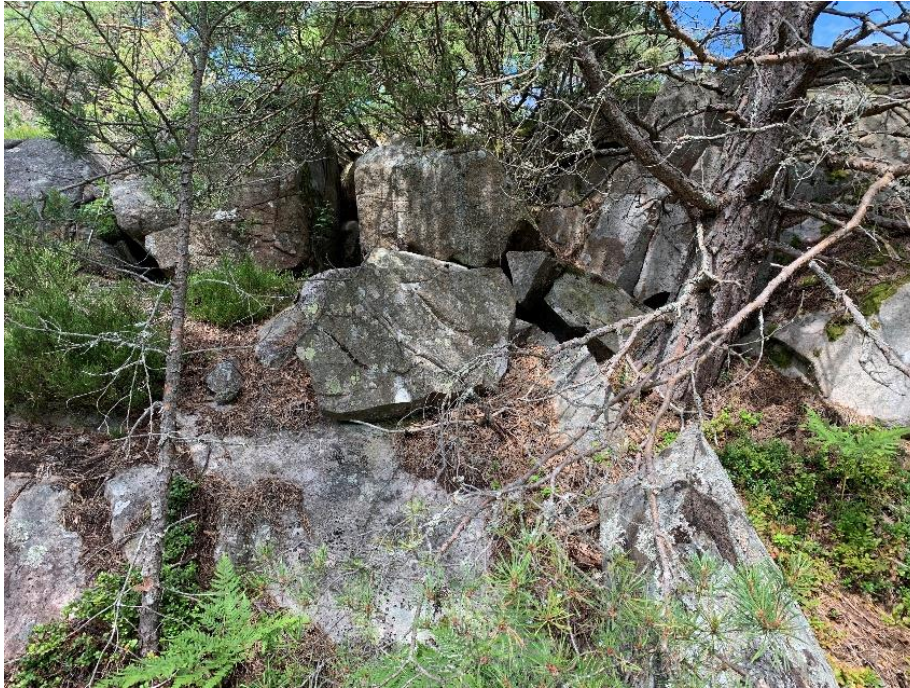
Slänten har en höjd på ca 4 m och är huvudsakligen rundad. Bergstabiliteten i slänten bedöms generellt vara god men lösa block förekommer (se Figur 9). Dessa block vilar i dagsläget på ett horisontellt underlag och bedöms därför vara stabila men kan destabiliseras om vibrationsalstrande arbeten utförs i slänten.

Enligt SGI kan utfallande block att hamna ca 8 m från eventuell utfallspunkt i släntkrön. Mjuk mark nedanför slänten samt förekomst av vegetation bedöms dämpa energin av eventuella utfallande block, vilket gör att blocken stannar på ett kortare avstånd. Baserat på bergteknisk erfarenhet samt hur slänten faktiskt ser ut bedöms

eventuella utfallande block stanna ungefär i området där befintliga utfallna block ligger i släntfoten.

Figur 9. Lösa block i slänten. Blocken vilar stabilt på underlaget men kan destabiliseras vid schakt i anslutning till slänten.

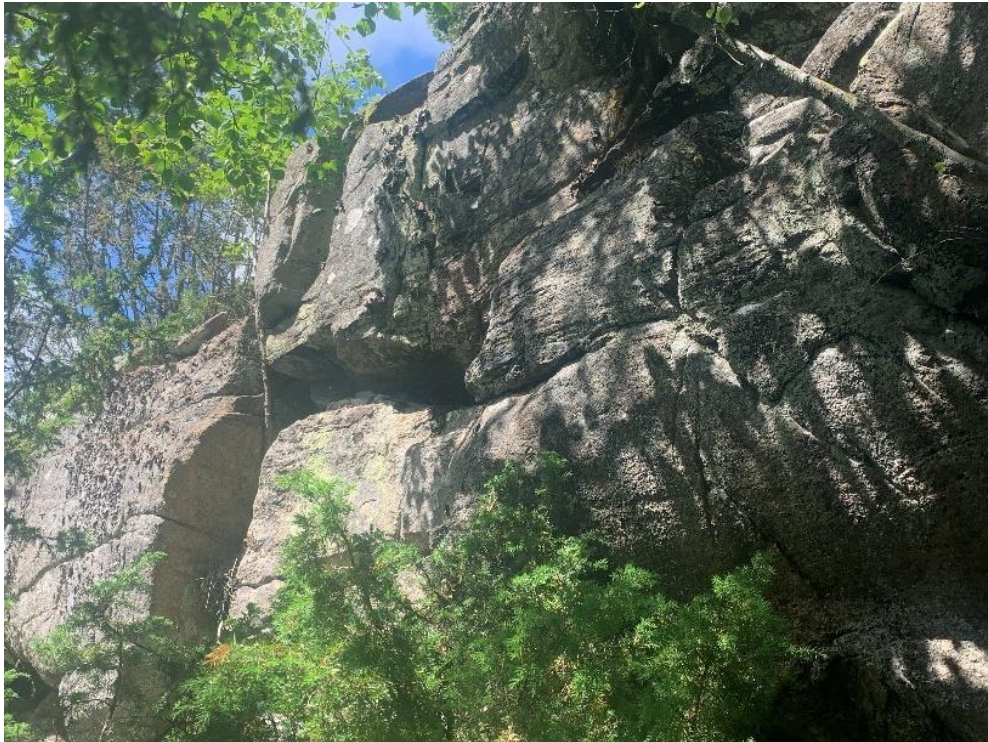
Två bergpartier med höjder ca 3 till 6 m bildar en smal dalgång som löper i sydväst-nordöstlig riktning längs planområdets södra gräns. Den södra dalsidan är rundad och bedöms vara stabil i dagsläget samt vid eventuella markarbeten intill den. Den norra dalsidan, som utgör den södra sluttningen av planområdets centrala höjd, är något mer uppsprucken (se Figur 10). I den västra delen av Område 3 förekommer ett överhäng samt utfallna block med dimensioner på 1–2 meter (se Figur 11).

Bergslänten och blocken bedöms vara stabila i dagsläget, men kan destabiliseras om vibrationsalstrande arbeten utförs inom 10 m från dem.

Enligt SGI kan utfallande block att hamna ca 11,5 m från eventuell utfallspunkt i släntkrön. Mjuk mark nedanför slänten, uppfångande utfallna block i släntfot samt tät vegetation bedöms dämpa energin av eventuella utfallande block, vilket gör att blocken stannar på ett kortare avstånd. Baserat på bergteknisk erfarenhet samt hur slänten faktiskt ser ut bedöms eventuella utfallande block hamna ungefär i området där befintliga utfallna block ligger vid släntfoten.

Figur 10. Blockuppsprucken bergslänt med potentiellt lösa block vid planområdets södra gräns

För de områden som beskrivs i avsnitt 4.3 och 4.4 (Område 3 och 4) är den rekommenderade åtgärden att inga markarbeten utförs under eller intill dem.

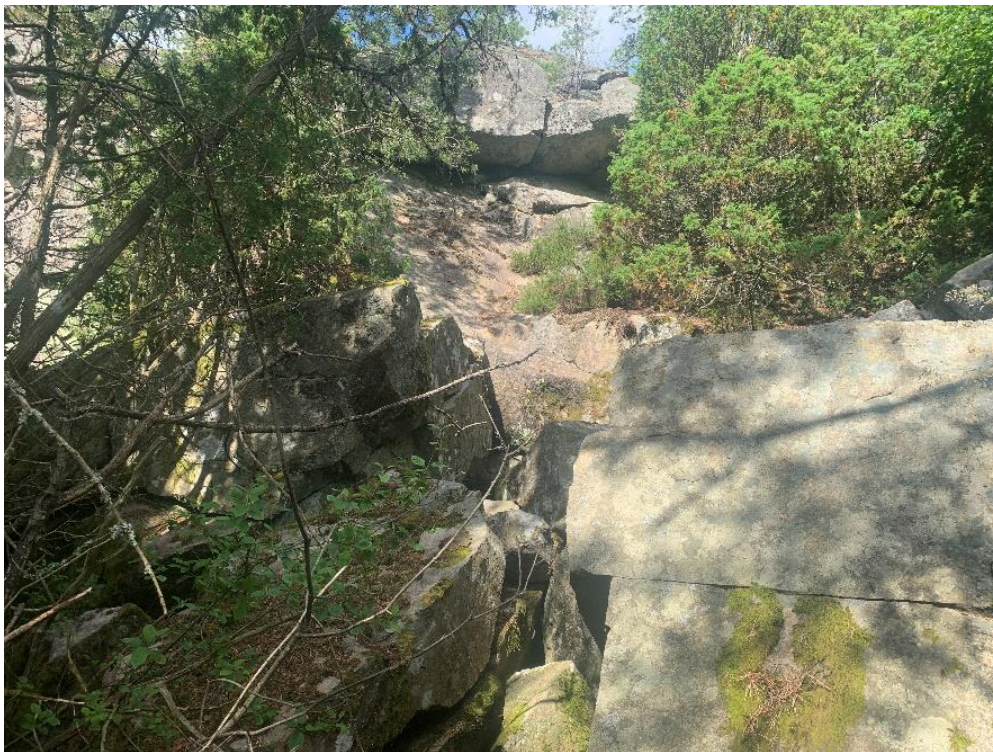
Figur 11. Rasbrant med 1-2 m stora block i västra delen av planområdets södra gräns.

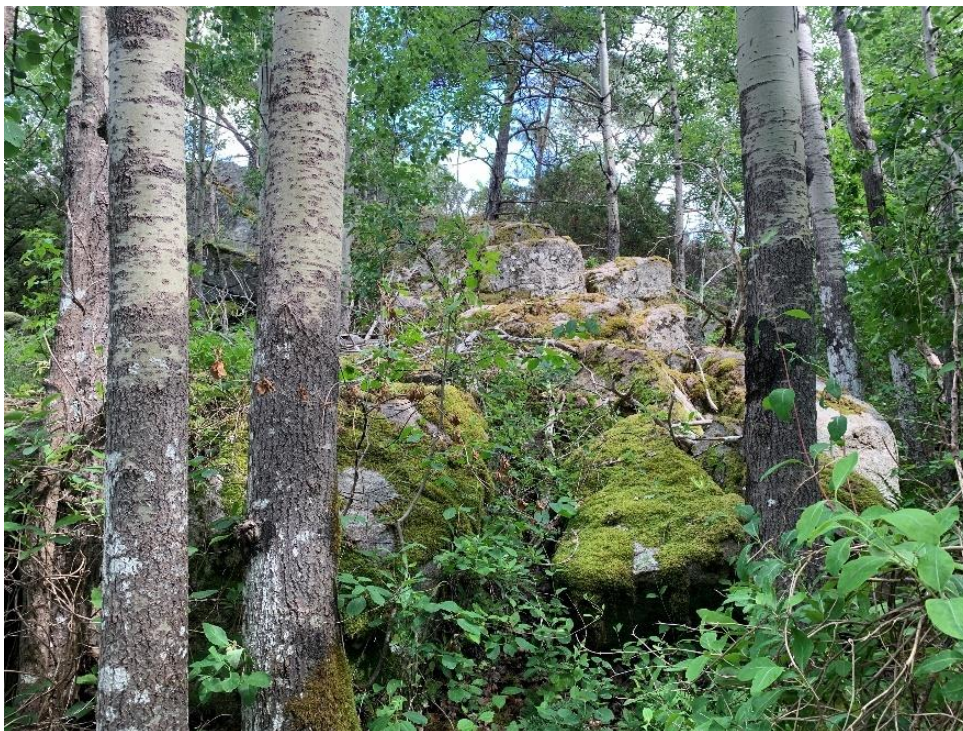
I det sydvästra hörnet av planområdet förekommer en blockslänt. Blocken har dimensioner på 1–2 m (se Figur 12). Slänten är flackare än 40° och bedöms vara stabil i dagsläget men kan medföra stora konsekvenser om den destabiliseras vid schakt under och intill blocken.

Figur 12. Blockslänt i sydvästra hörnet av planområdet.

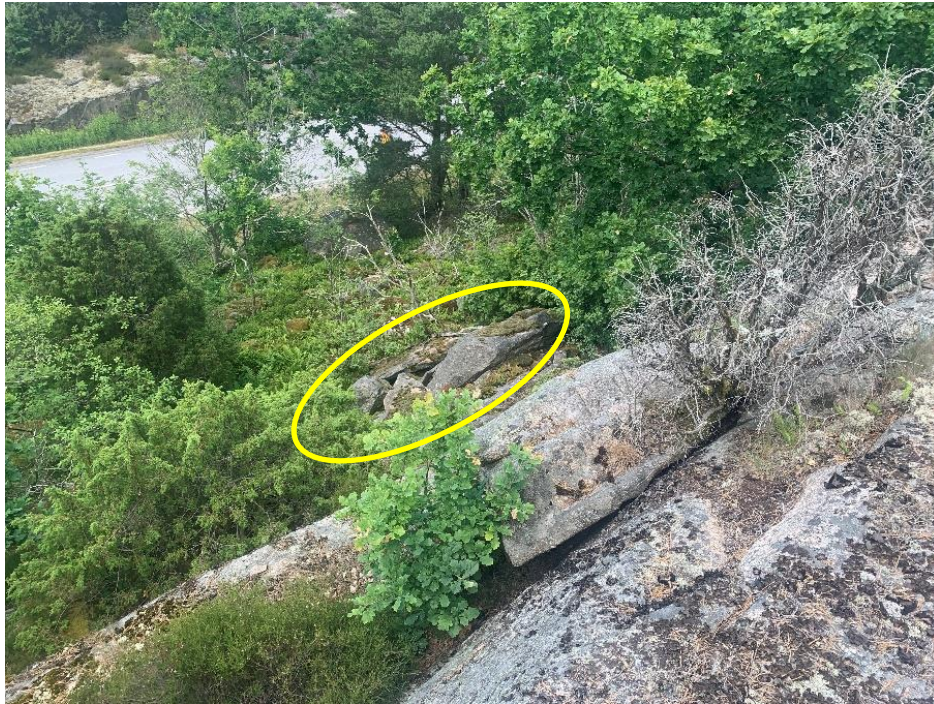
Längs hela den södra delen av den västra gränsen av planområdet löper en slänt som är upp till 12 m hög. Slänten utgörs av blockigt-skivigt uppsprucken berggrund med allmänt förekommande block i släntfot (se Figur 13). Dessa vilar stabilt på sitt underlag men bedöms kunna destabiliseras vid schakt i anslutning till slänten.

Enligt SGI kan utfallande block hamna ca 23,5 m från eventuell utfallspunkt i släntkrön. Eventuella utfallande block bedöms dock stanna på kortare avstånd, då de inte förväntas studsas på en befintlig blockslänt i släntfot utan i stället fångas upp av blockslänten (se Figur 13).

Figur 13. Slänt med skivor och utfallna block. Bild tagen mot nordväst från bergshöjden. Gul oval visar utfallna block.

För slänten som löper längs planområdets västra gräns och beskrivs i avsnitt 4.5 (område 5), rekommenderas besiktning av bergsakkunnig innan bergschakt samt stabilitetshöjande åtgärder om markarbete planeras inom 10 m från släntkrön.

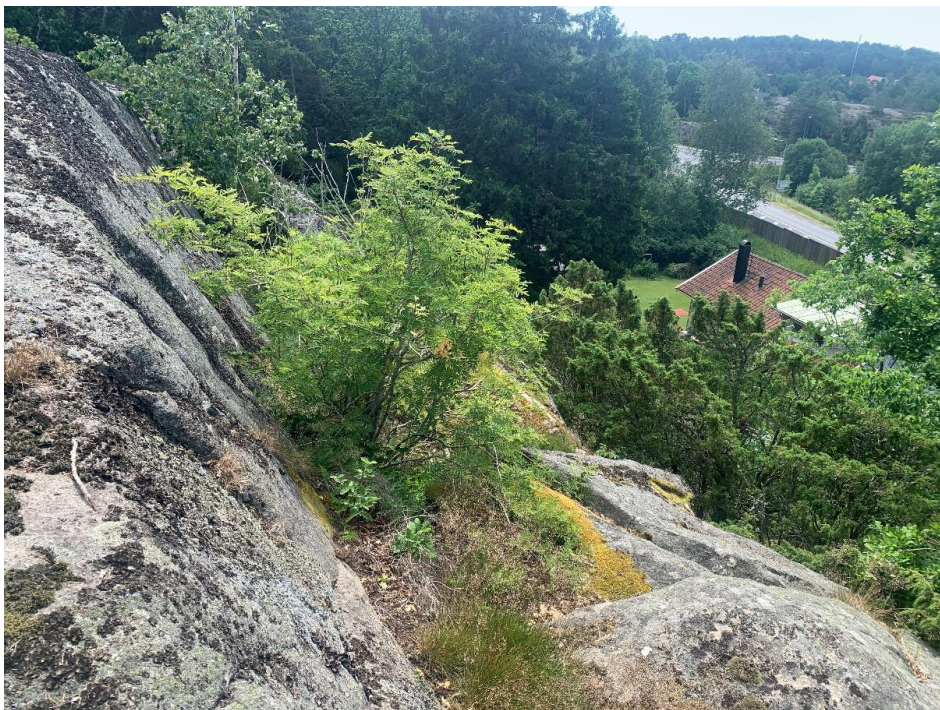
I södra delen av Område 5 finns en privat fastighet (se Figur 14) belägen vid släntfoten. Därför är det viktigt att iakttaga försiktighet vid eventuella sprängningsarbeten i närheten.

Figur 14. Brant och hög slänt ovan en privat fastighet. Bild tagen mot syd från bergshöjden.

På grund av närhet till bostadsbebyggelse och vägen längs planområdets västra yttergräns är det viktigt att iakttaga försiktighet vid eventuella **sprängningsarbeten**.
