Detaljplan Vattentorns- berget, Strömstad

Bergteknisk utredning och markradonundersökning

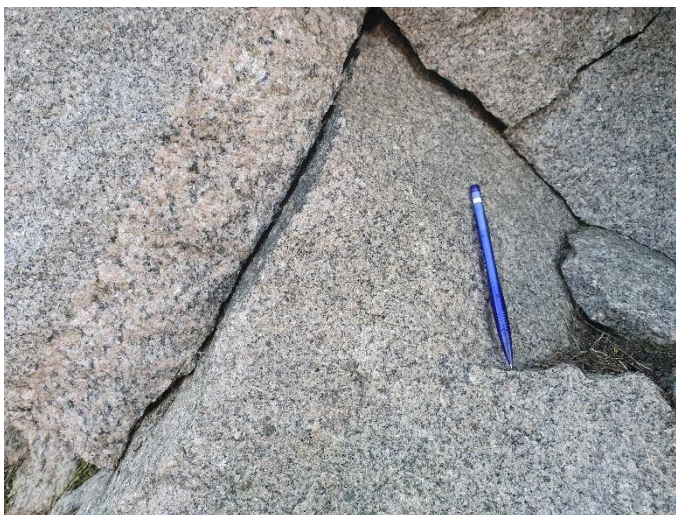
Figur 3.1.1. Förekommande bergart: Bohusgranit.

Berggrunden utgörs av en massformig ljus röd grovt medelkornig granit (Bohusgranit) med mindre inslag av pegmatit. Se Figur 3.1.1.

Observerade sprickplan är vågformade och råa, sprickvidden är vanligen ca 1 mm eller större, inga sprickfyllnader kunde observeras. Berggrunden är storblockigt uppsprucken med blockstorlek 0,6-2 m eller större. Enstaka partier med utfallna block i släntfot förekommer, främst i samband med vägsränningar och bergskanter högre än 2 m. Sprickgrupp 4 bildar enstaka utglidande skivor i den sydvästra bergsbranten.

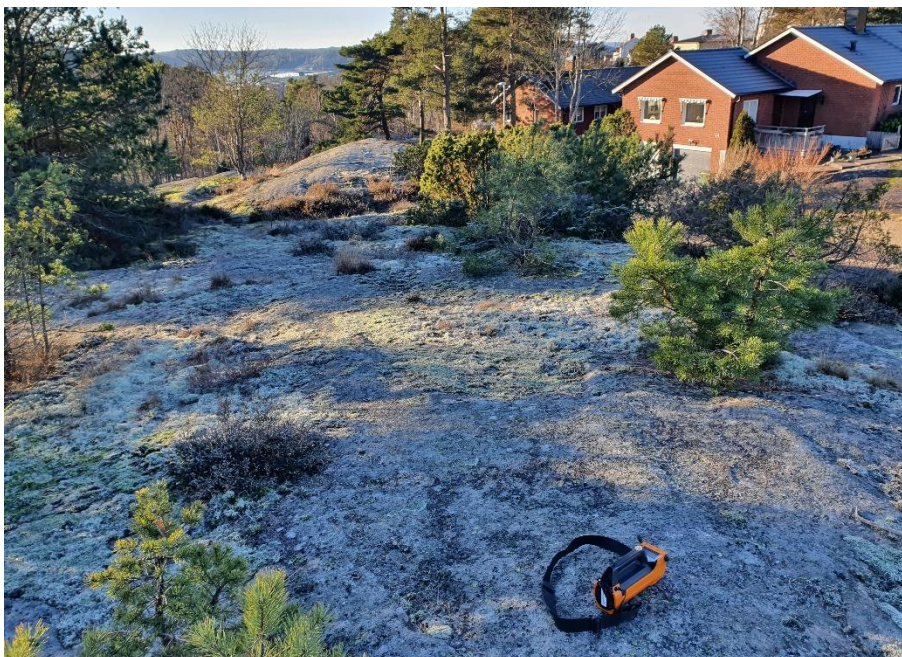
Figur 4.1.1. Spektrometern ställs på en platt yta minst 2x2 m stor. Mät punkt x4 i områdets västra del.
