Detaljplan Mällbyhöjden, Strömstads kommun

Bergteknisk utredning

DETALJPLAN MÄLLBYHÖJDEN

BERGTEKNISK UTREDNING, BILAGA 1
 GEOLOGISKA OCH BERGTEKNISKA OBSERVATIONER

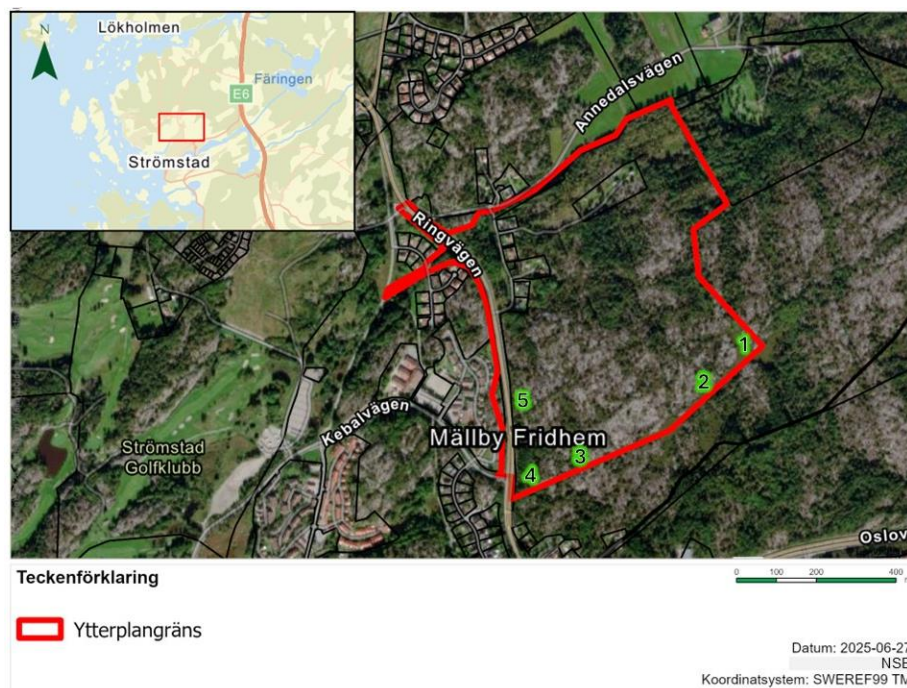
Figur 1. Översiktssbild över planområdet. Siffror visar områden som beskrivs närmare i texten och i Bilaga 1.

områden kan eventuella vibrationsalstrande markarbeten under entreprenaden ge upphov till instabilitet. Områdena markeras med grön färg på planritningen i Bilaga 1 och siffror i Figur 1 och beskrivs närmare i avsnitt 4.1 till 4.5.

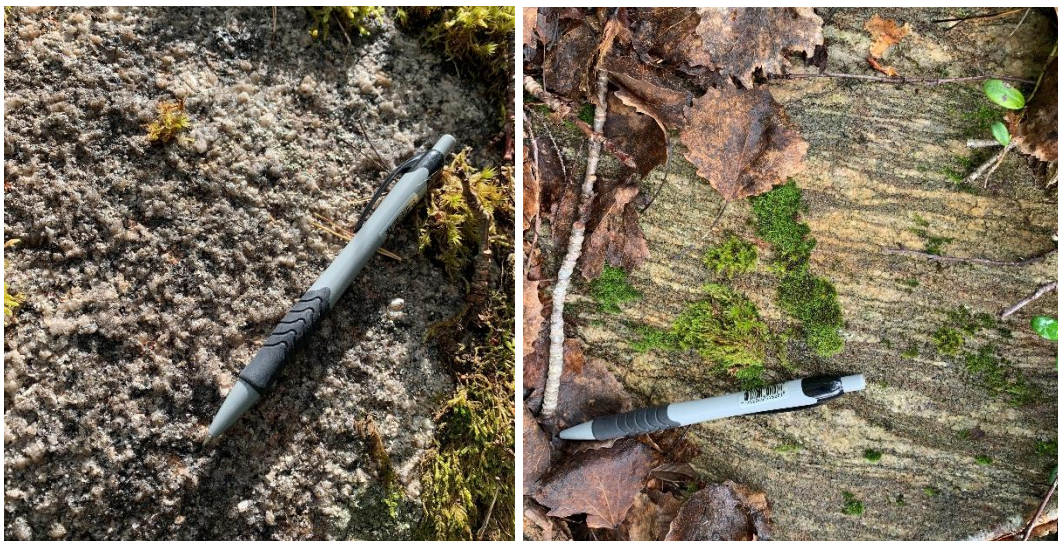
Enligt SGU utgörs undersökningsområdet av Bohusgranit, vilket bekräftades vid fältbesiktningen: berggrunden utgörs huvudsakligen av en grå till gråröd, medelkornig till grovt medelkornig granit med låg glimmerhalt (<20 %). Bergarten är massformig, d.v.s. saknar mineralorientering. Det förekommer även mindre inslag av gnejs och pegmatit. Se Figur 2 för exempelbilder på förekommande bergarter.

Figur 2. Bergarter inom undersökningsområdet: till vänster massformig Bohusgranit, till höger gnejs med foliation.

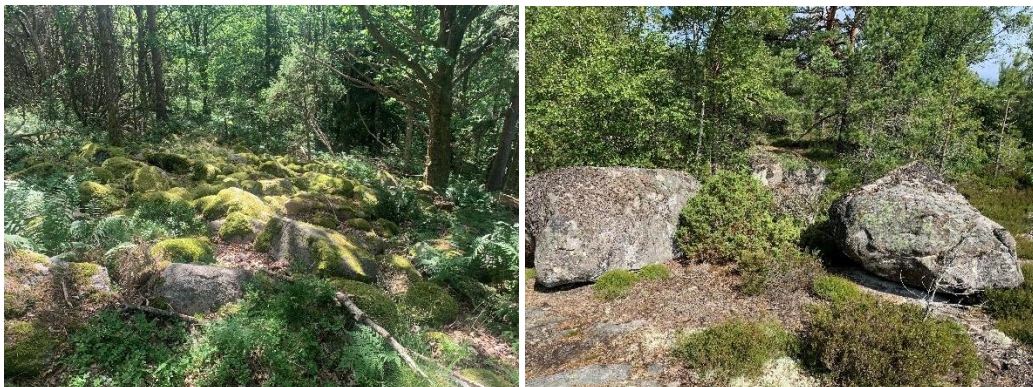
Utfallna block i slänftot förekommer sporadiskt, främst i samband med tätare uppsprickning längs de högsta bergslänterna. Övriga förekommande block är rundade block i klapperstensansamlingar som utgör rester efter stränder från istidens slut, mindre flyttblock som ligger på hälletan (se Figur 3) och kantiga block som lämnats kvar efter äldre stenhuggeriverksamhet (se Figur 4). Samtliga block vilar i dagsläget stabilt på sitt underlag.

Figur 3. Till vänster exempel på klappersten (sydvästra delen av området). Till höger exempel på flyttblock (centrala delen av område).

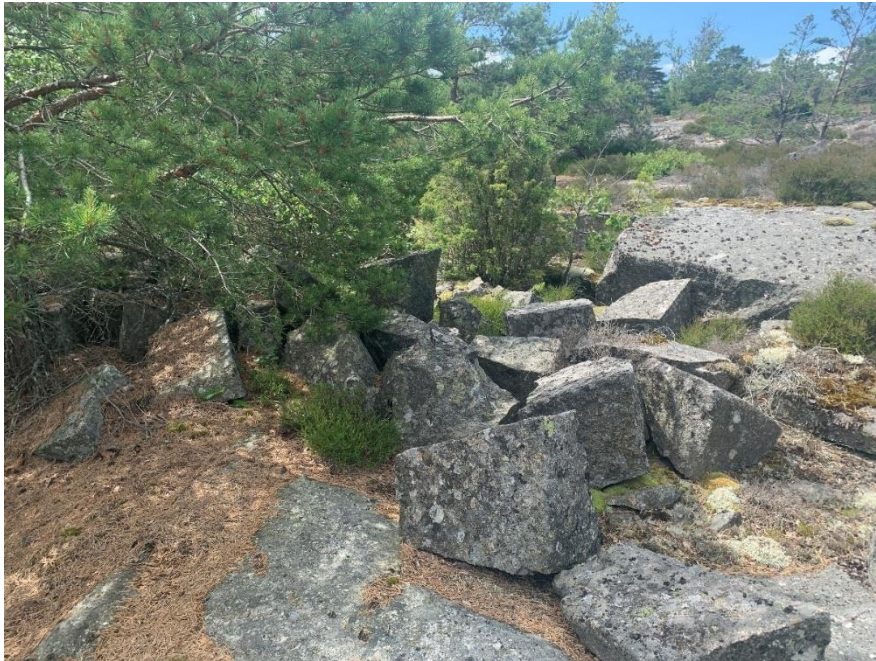
Figur 4. Exempel på spår av stenhuggeriverksamhet (södra delen av området).

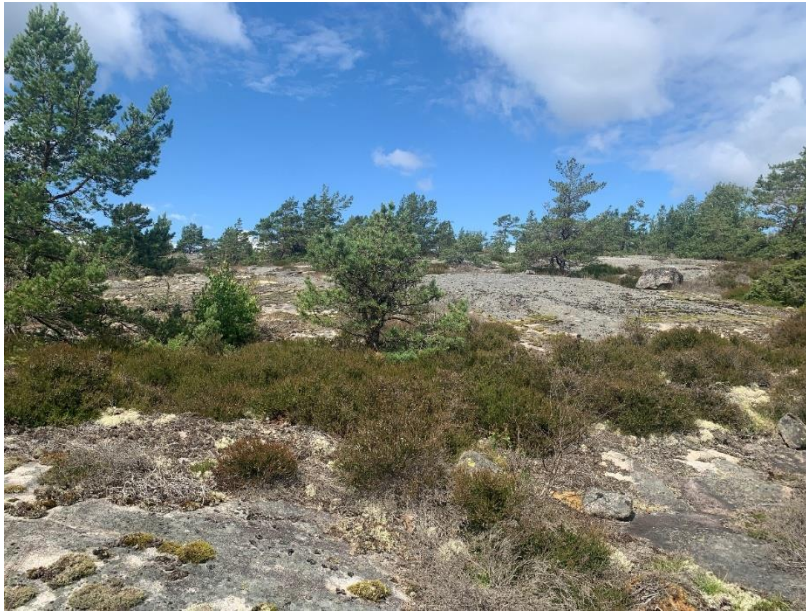
Huvuddelen av undersökningsområdet utgörs av flacka bergspartier (se Figur 5). Ställvis förekommer rundade hällar och låga rundade "kanter" som är stabila (se Figur 6).

Figur 5. Platt yta uppe på det centrala höjdpardiet. Bild tagen i södra delen av planområdet.

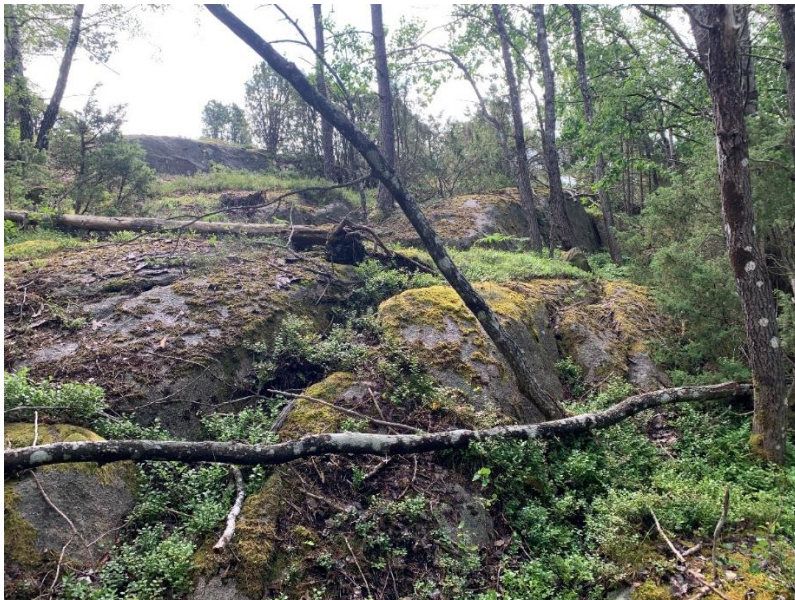
Figur 6. Exempel på rundade stabila hällar. Bild tagen i centrala delen av planområdet.

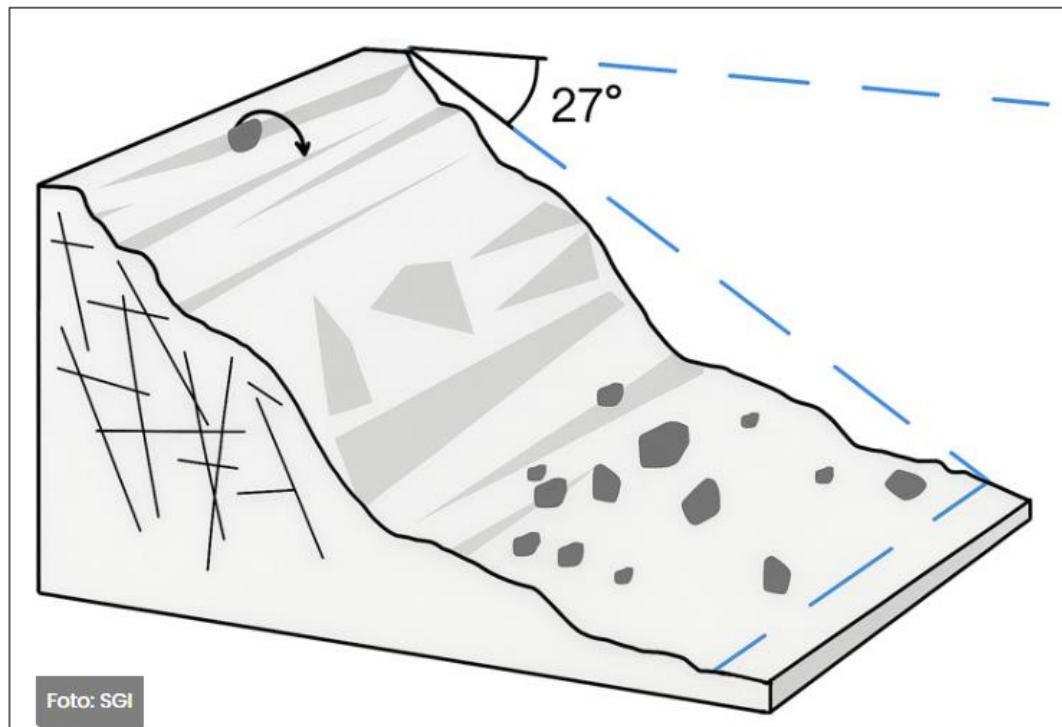
Enligt SGI (Utred blocknedfall och bergras - SGI) hamnar alla rasmassor i slänter brantare än 40° mot horisontalplanet inom ett avstånd motsvarande 27° lutning från sin källa, se Figur 7. Lokala förhållanden kan dock reducera energin i utfallande block, vilket innebär att blocken i praktiken kan stanna inom kortare avstånd. Faktorer som kan minska avståndet kan exempelvis vara blockens form, markförhållandena nedanför slänten, släntens geometriska utformning samt uppbromsande vegetation.

Figur 7. Skärmsklipp från SGI: för bergslänter brantare än 40° beräknas utfallande block hamna inom ett avstånd motsvarande 27° lutning från släntkrön.

Enligt SGI kan utfallande block att hamna ca 15,5 m från en eventuell utfallspunkt i släntkrönet (se Figur 7). Energiupptagande mjuk mark nedanför slänten samt förekomst av uppbromsande vegetation bedöms dämpa energin av eventuella utfallande block, vilket gör att blocken stannar på ett kortare avstånd. Baserat på bergteknisk erfarenhet samt hur slänten faktiskt ser ut bedöms därför att eventuella utfallande block inte kommer att nå mer än 5 m ut från släntfoten.

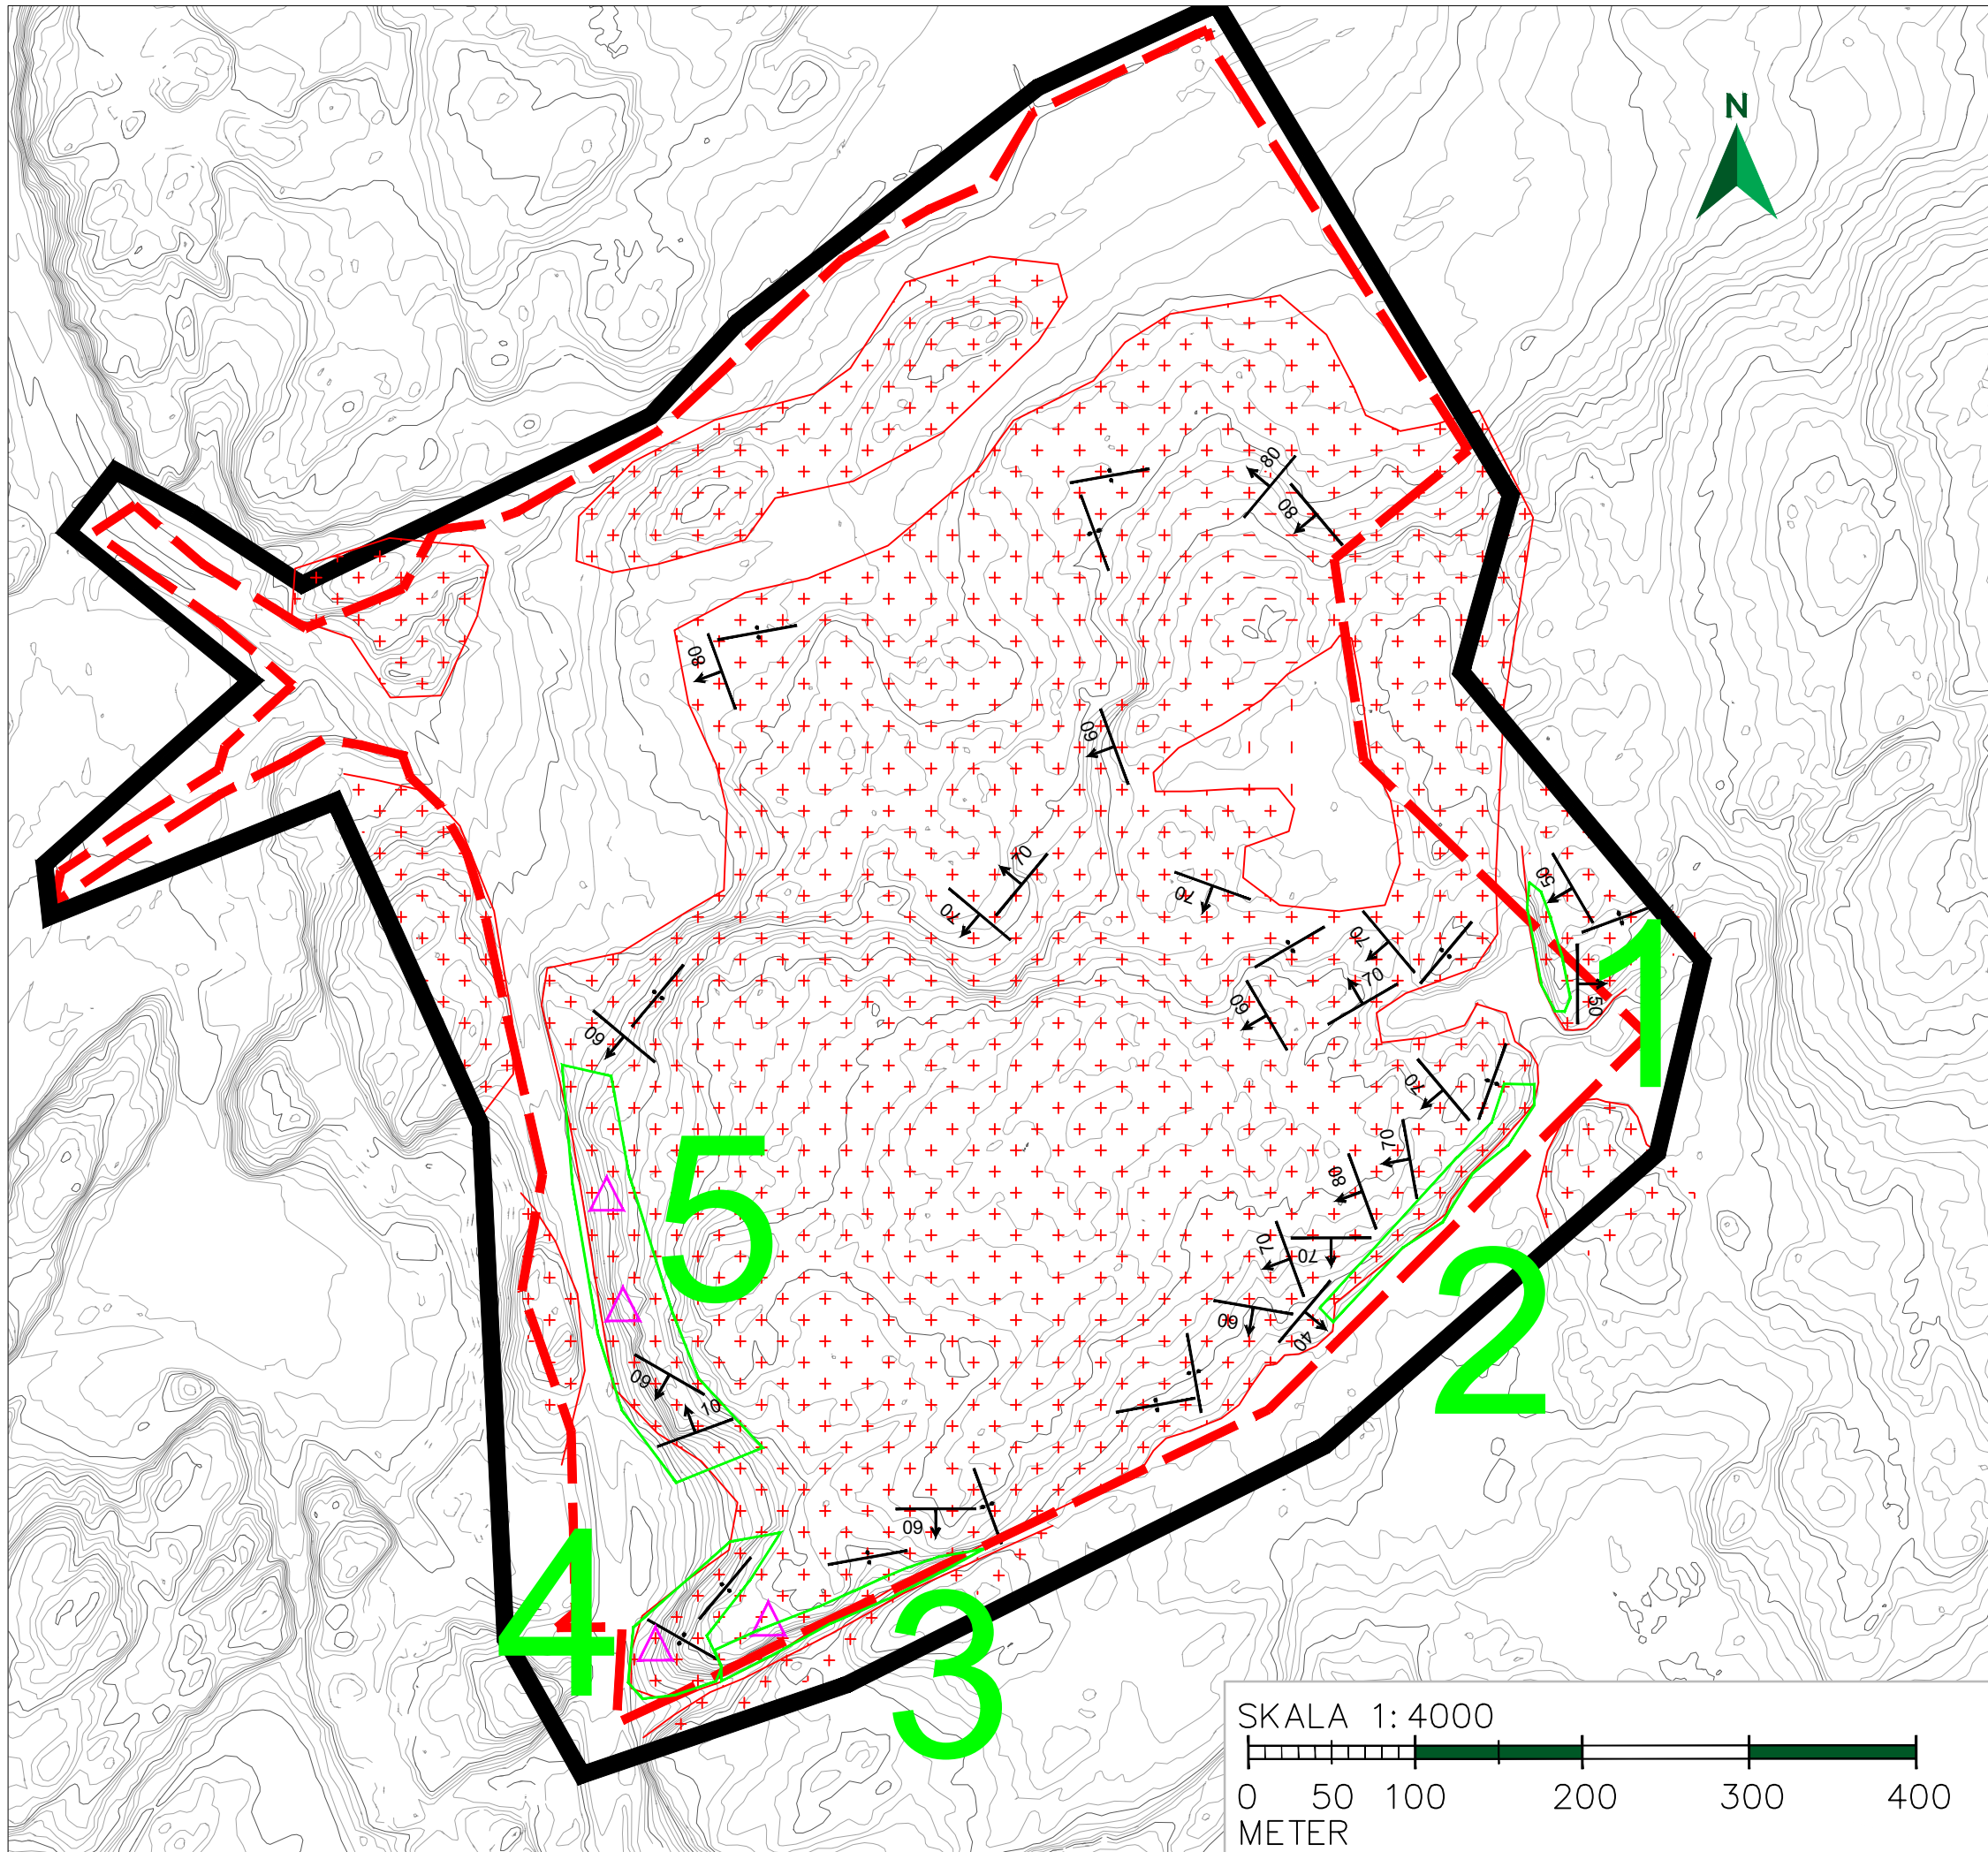
Berggrundsgeologiska observationer redovisas på ritning i Bilaga 1, med förekommande bergarter, strukturobservationer samt områden med risk för blocknedfall.
