PM Befintlig situation dagvatten och skyfall Nordby köpcenter

Dagvatten- och skyfallsutredning Nordby köpcenter

GRANSKNINGSHANDLING
Malmö 2022-03-15

Datum	2022-03-15
Uppdragsnummer	1320040706
Utgåva/Status	GRANSKNINGSHANDLING

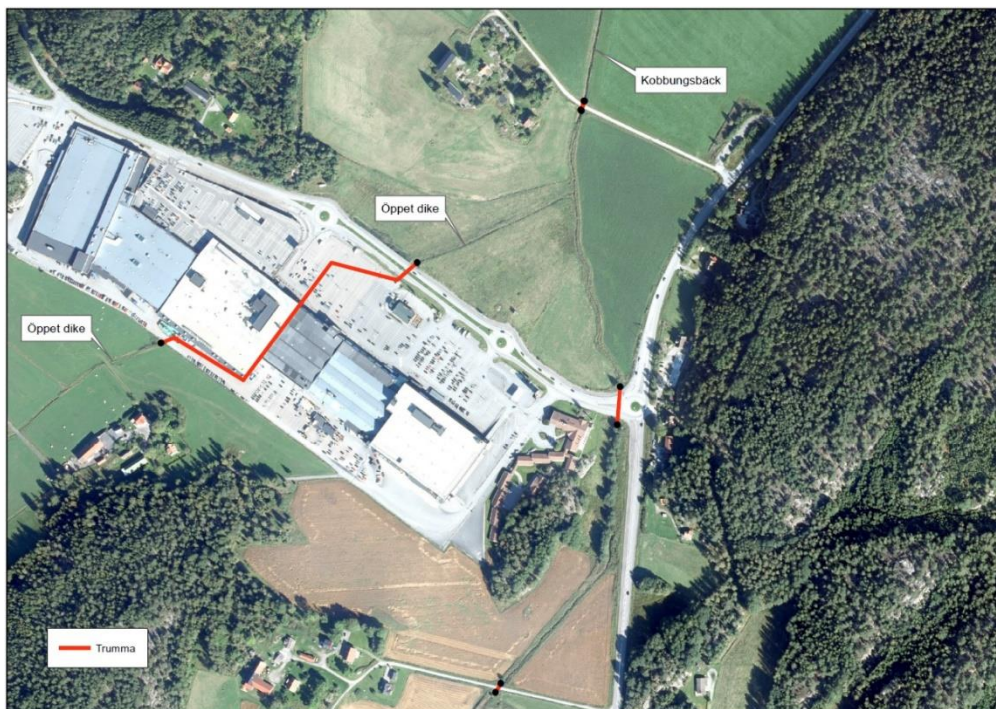
Figur 11. Översikt över diket, bäcken och kulverteringar av dike och bäck.

Ett öppet dike, vidare i rapporten också benämnd som biflödet, leder vatten från åkermark söder om Nordby köpcenter till Kobbungsbäcken. Diket är kulverterat under köpcentren i en 800 mm ledning. Biflödet rinner genom en D1000 trumma under vägen som ligger norr om köpcentret, och efter det har anslutits till Kobbungsbäcken leds bäckens flöde genom två D800 trummor under vägen till fastigheten norr om köpcentret. Det befintliga markavvattningsystemet visas i Figur 11.

Kobbungsbäcken mynnar i Kobbungen, en vik i den yttre delen av Idefjorden, och har ett avrinningsområde som upptar 19,2 km² och en medelvattenföringen på 0,25 m³/s. Medelhögflödet och maxflödet (HQ50) beräknas till 3,1 m³ respektive 5,0 m³/s. Bäcken har två grenar. En gren från söder som avvattnar odlings- och skogsmarkerna kring och söder om Nordby och en östlig gren som rinner upp i anslutning till och öster om väg E6.

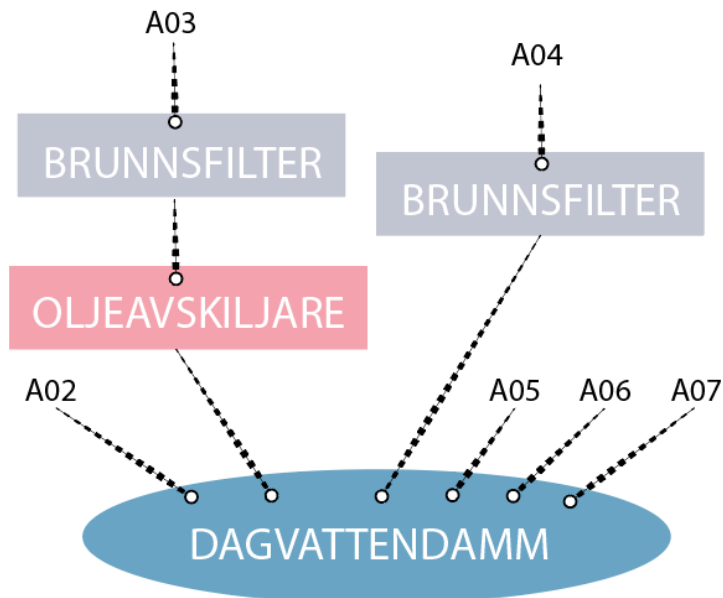
Figur 14. Översikt rening i befintliga dagvattenanläggningar för respektive delområde i Nordby köpcenter (Ramboll, 2019)

I Figur 14 visas hur de olika avrinningsområdena har beräknats renas i befintliga dagvattenanläggningar.

Behovet av rening inom området bestäms genom att jämföra halterna för området med hänsyn till befintliga reningsanläggningar i form av oljeavskiljare, brunnsfilter och mindre dagvattendamm med Miljöförvaltningen i Göteborgs stads riktvärden för utsläpp av dagvatten. Tabell 2 redovisar beräknade föroreningshalter samt föroreningsmängder för befintlig bebyggelse samt efter rening i befintliga dagvattenanläggningar.

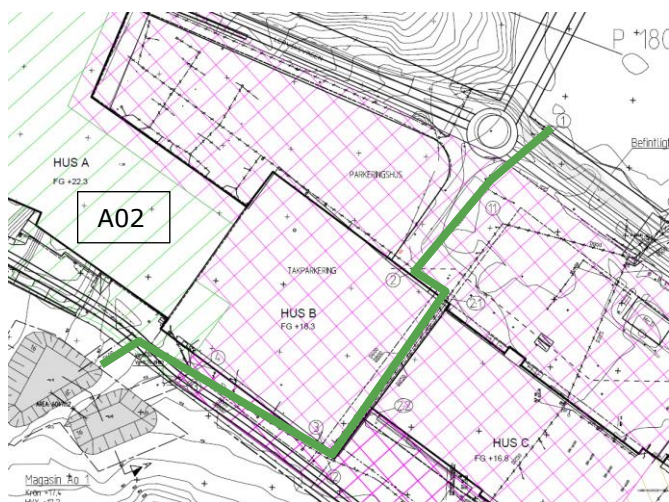
Figur 21 Befintlig D600 som stryps mot ett fördröjnings- och reningsmagasin för A02 (Utklipp från: Ramboll, 2014).

D600 under hus B har kapacitet för maxflödet från A02 vid ett regn med återkomsttid 5 år. För att avlasta D600 samt för att rena dagvattnet stryps ledningen och anläggs ett fördröjnings- och reningsmagasin för A02 i anslutning till och väster om bäcken, se Figur 21. Magasinet kan utformas antingen som ett sidomagasin eller ett genomströmningsmagasin. Sidomagasinet fungerar som ett bräddmagasin och i ett genomströmningsmagasin anläggs separata in- och utlopp till och från magasinet.

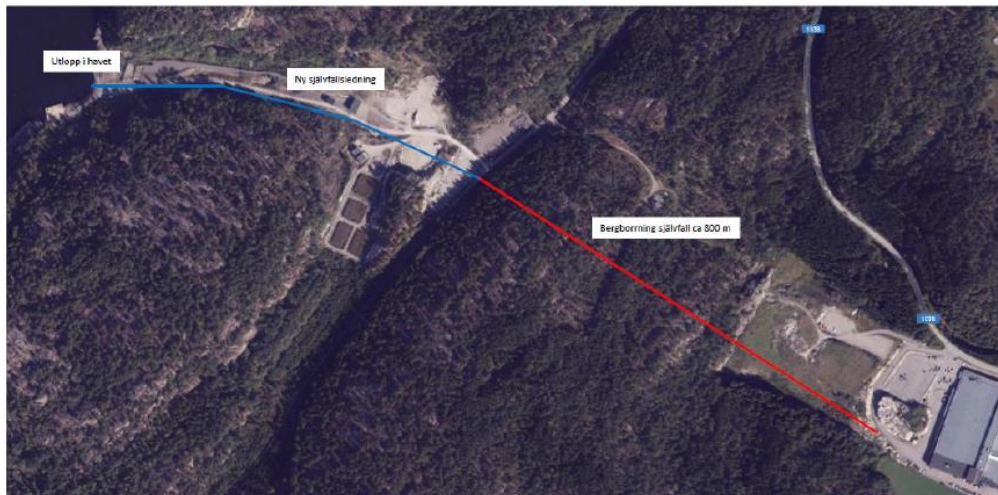
Figur 30. Idé om hur dagvatten – och skyfallsvatten skulle kunna ledas västerut mot havet vid Kålvik. (Källa utredning Grimsrud, 2018).

Ett alternativt sätt att lösa dagvatten- och skyfallsproblematiken vid Nordby köpcentrum är att leda dagvatten- och skyfall genom en tunnel i berget, väster om befintligt köpcentrum. Sträckan från köpcentrumet till havet är ca 1600 m och höjdskillnaden är ca 22 m, se Figur 30 för ett förslag på sträckning. Förslaget är översiktligt utrett.
