Minnesanteckningar 2014-05-26

Tema: Biotopvård, bäckvandring längs Tvetvattenbäcken.

Plats: Tvetvattenbäcken.

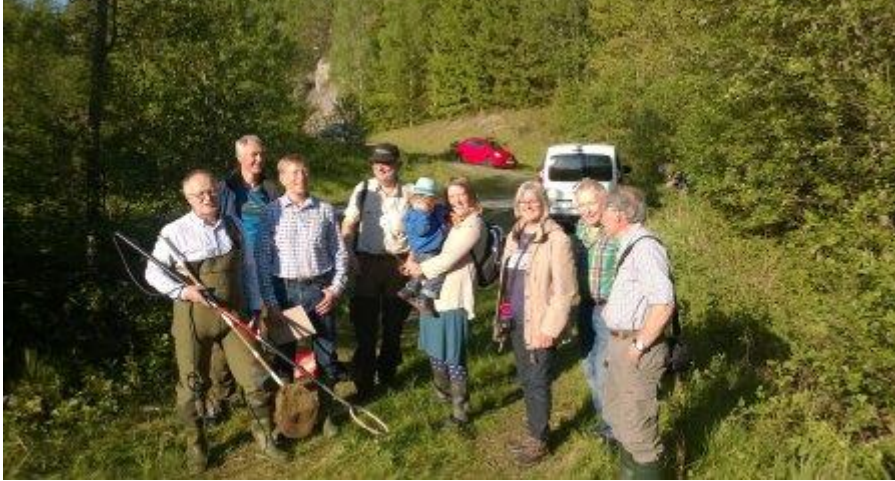
I ett fantastiskt fint försommarväder med flödande sol och hög temperatur samlades gruppen strax intill E6:ans överfart av Tvetvattenbäcken.
