Radon i Strömstads kommun

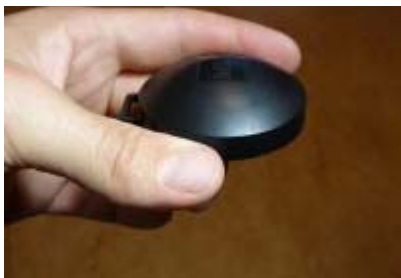
En spårfilmsdosa

Den vanligaste metoden att mäta radon i inomhusluften är att använda små mätdosor, så kallade spårfilmsdosor. Radonhalter i villor och radhus ska mätas under eldningssäsongen, oktober till och med april, för att få ett säkert resultat. En långtidsmätning av radon pågår i 2-3 månader för att ge ett årsmedelvärde och en mätning bör genomföras för varje våningsplan. Om man bara vill få en fingervisning om att förhöjda halter av radon finns i bostaden kan även korttidsmätning om 1-2 veckor genomföras. En långtidsmätning är att föredra och det är även en sådan mätning som krävs för att ni ska kunna vara berättigad av radonbidrag. Bidrag kunde tidigare sökas hos [Länsstyrelsen](#) och uppgick då till maximalt 50 % eller 15 000 kr av totalkostnaden för genomförd radonsanering, men den möjligheten finns för närvarande inte.
